# 船舶事故調査報告書

令和7年9月17日

| 事故種類 | 乗揚 |
| 事故の概要 | 貨物船MAIHEは、航行中、浅所に乗り揚げた。 |

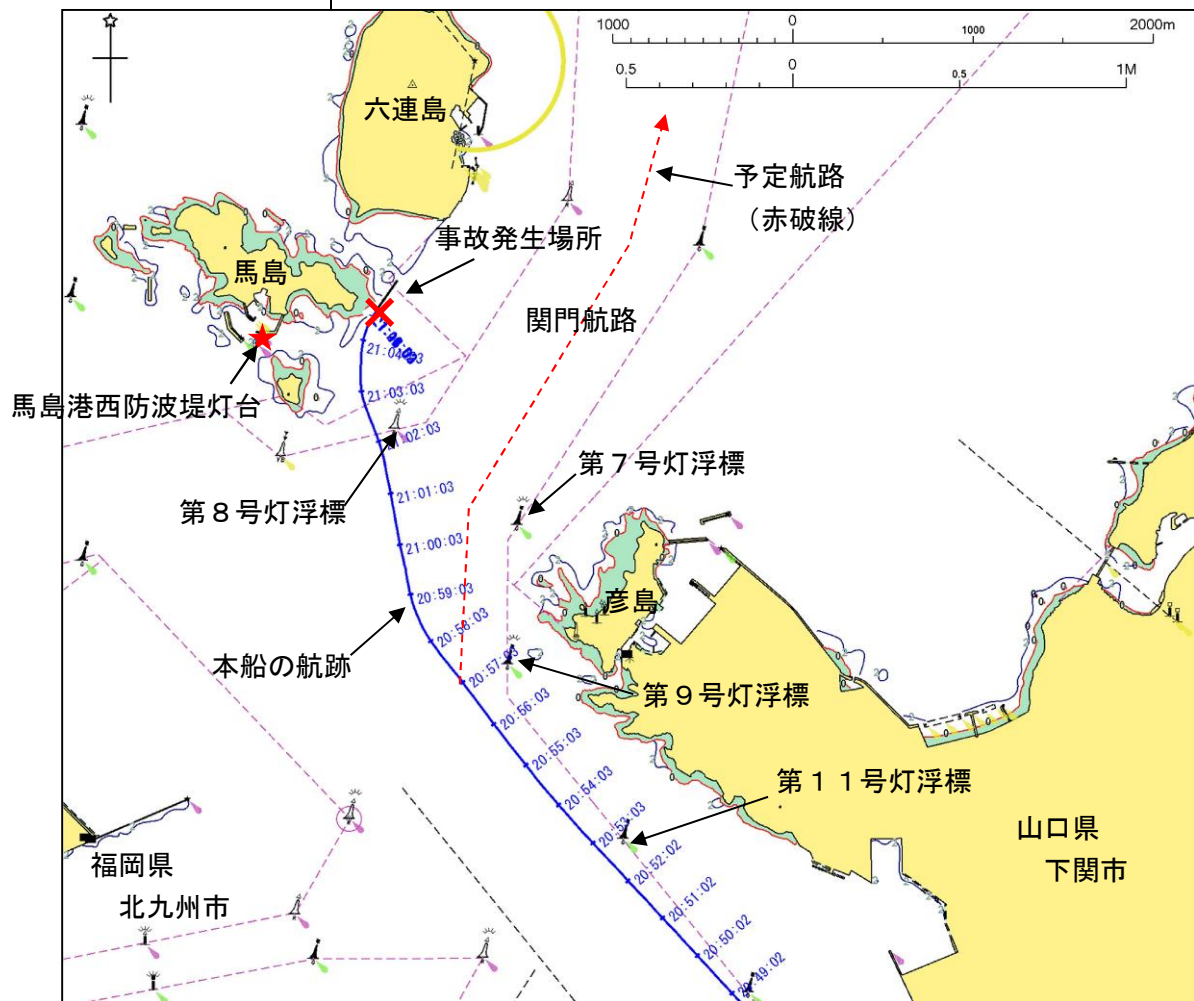
図1 航行経路図

| 事故の経過 | <p>本船は、船長ほか13人が乗り組み、阪神港で中古車424台を積載し、ロシア連邦ウラジオストク港に向かっていった。</p> <p>船長は、関門海峡東口で船橋当直につき、乗組員1人を見張りにつかせ、レーダー1台を3海里（M）レンジとし、もう1台を6Mレンジとして表示し、電子海図表示装置を1Mレンジとして、約9ノットの対地速力で自動操舵により、関門海峡西口に向けて本船を航行させた。</p> <p>本船は、関門航路第9号灯浮標（以下、灯浮標については、「関門航路」を省略する。）を右舷方に見て通過した後、第7号灯浮標の方向に向け航路に沿って右転して北進する予定航路としていた。</p> <p>船長は、レーダーや電子海図を確認することなく、灯浮標等の目視による観測のみで自船の位置を把握して航行していたところ、第9号灯浮標を第11号灯浮標と思い込み、第9号灯浮標付近で右転することなく、馬島方面に向けて本船を北西進させた。</p> <p>船長は、自船の位置に疑問を感じるようになったが、レーダーや電子海図を確認することなく、北西進を続けていたところ、関門海峡海上交通センターからの注意喚起を受けて航路を誤認していることに気付いた。</p> <p>船長は、第8号灯浮標と馬島の間を通過して関門航路に復帰しようと右転を始めたところ、船底からの衝撃を感じ機関を後進にかけて本船を停止させ、本船が馬島東岸から拡張する浅所に乗り揚げたことを</p> |

認めた。

本船は、関門航路を北西進中、第9号灯浮標を通過後、予定航路に沿って右転するべきところ、予定航路を西方に逸脱し、これに気付いた船長が、本船を予定航路に戻そうとした際、浅所の有無を確認しなかったことから、馬島東岸沖の浅所に乗り揚げたものと考えられる。

船長は、灯浮標等の目視による観測のみで自船の位置を把握し、レーダー及び電子海図を確認しなかったことから、灯浮標を誤認していることに気付くのが遅れ、本船が予定航路を西方に逸脱したのと考えられる。

本事故は、夜間、本船が、関門航路を北西進中、船長が、灯浮標を誤認して予定航路を逸脱した後、予定航路に戻ろうとした際、自船の位置を確認しなかったため、浅所に乗り揚げたものと考えられる。

| | <p>られる。</p> <ul style="list-style-type: none"><li>・ 船長は、予定航路を逸脱した場合、新たな進路上に浅所等危険な箇所がないか海図等により十分に確認し、安全に復帰できるよう操船すること。</li><li>・ 船長は、航行中、目視のみに頼ることなく、レーダー等を活用し、常時、自船の正確な位置を確認すること。</li></ul> |
