船舶事故調査報告書

事故種類	旅客負傷
発生日時	令和6年6月22日 10時23分頃
発生場所	熊本県天草市通詞島北西方沖 小籠岩灯標から真方位284° 1,430m付近 (概位 北緯32° 33.8' 東経130° 05.6')
事故の概要	旅客船第二五宝丸が漂流中、旅客1人が転倒して負傷した。
事故調査の経過	令和6年7月17日、主管調査官（長崎事務所）を指名 原因関係者から意見聴取手続実施済
事実情報	
船種船名、総トン数	旅客船 第二五宝丸、19トン
船舶番号、船舶所有者等	293-29377長崎、口之津観光船企業組合
乗組員等に関する情報	船長、一級小型・特殊・特定
負傷者	軽傷 1人（旅客）
損傷	なし
気象・海象	気象：天気 曇り、風向 西南西、風力3、視界 良好 海象：波向 西、波高 約0.5m、潮汐 下げ潮の中央期
事故の経過	<p>本船は、船長が1人で乗り組み、旅客25人（シンガポール共和国籍24人、マレーシア籍1人）及び通訳兼ツアーガイド（以下「ツアーガイド」という。）1人を乗せ、通詞島北西方沖において、いるかウォッチングを行う目的で、主機操縦レバーを中立とし、船首を南方に向けて漂流を開始した。</p> <p>船長は、ツアーガイドに対し、‘波による動揺があるので甲板上を移動する際は、何かの構造物につかまりながら移動すること’（以下「甲板上における注意事項」という。）を旅客に伝え注意を促すよう、漂流開始前から繰り返して依頼した。</p> <p>船尾部にいたツアーガイドは、船長から依頼された甲板上における注意事項等を口頭で旅客に伝えた。</p> <p>船長は、旅客を監視することができるよう操舵室の屋根に設けた操縦席（以下「本件操縦席」という。）に腰を掛け、いるかウォッチングを開始した。</p> <p>旅客の1人（以下「旅客A」という。）（シンガポール共和国籍）は、船首甲板の左舷前方でハンドレールをつかんで立ち、左舷方を向いていたが、左舷方から近づいて来たいるかの群れが本船の下方を通過して右舷方に出て来たので、その群れを追い掛けるようにハンドレールから手を離し、他の旅客より少し遅れて右舷側に向かって歩き始めた。</p> <p>旅客Aは、歩き始めた直後に、本船が右舷方から波を受けて左右に</p>

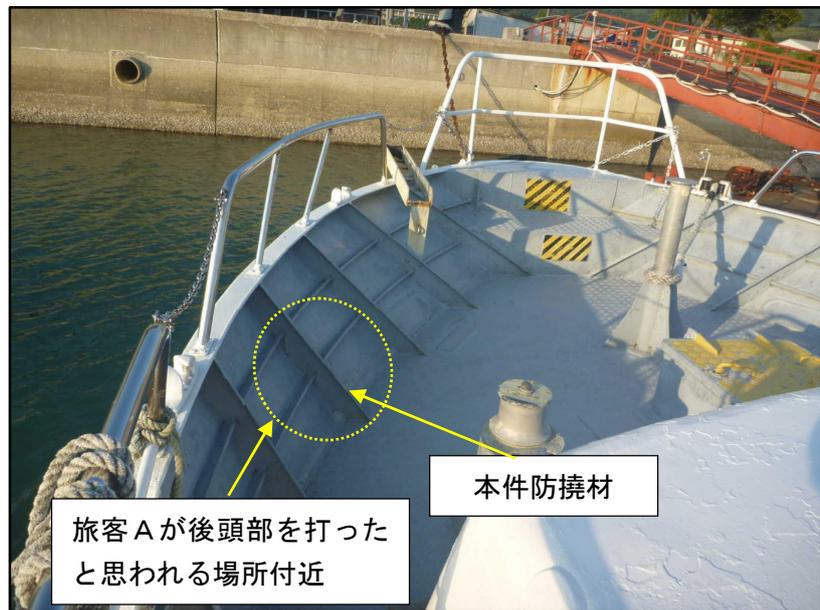
動揺した際、バランスを崩して左舷側に後ろ向きに転倒して尻もちを着き、左舷側外板の防撓材（以下「本件防撓材」という。）付近で後頭部を打った。（写真1参照）

写真1 本船の船首甲板

本船は、波高約0.5mの西からの波がある中、船首を南方に向けて漂泊中、旅客Aが、本船の構造物につかまらずに船首甲板上を歩いて移動したことから、本船が波を受けて左右に動揺した際、バランスを崩して後ろ向きに転倒して左舷側の本件防撓材付近で後頭部を打って負傷したものと考えられる。
