# 船舶事故調査報告書

令和7年9月17日

運輸安全委員会（海事専門部会）議決

| 事故種類 | 乗揚 |

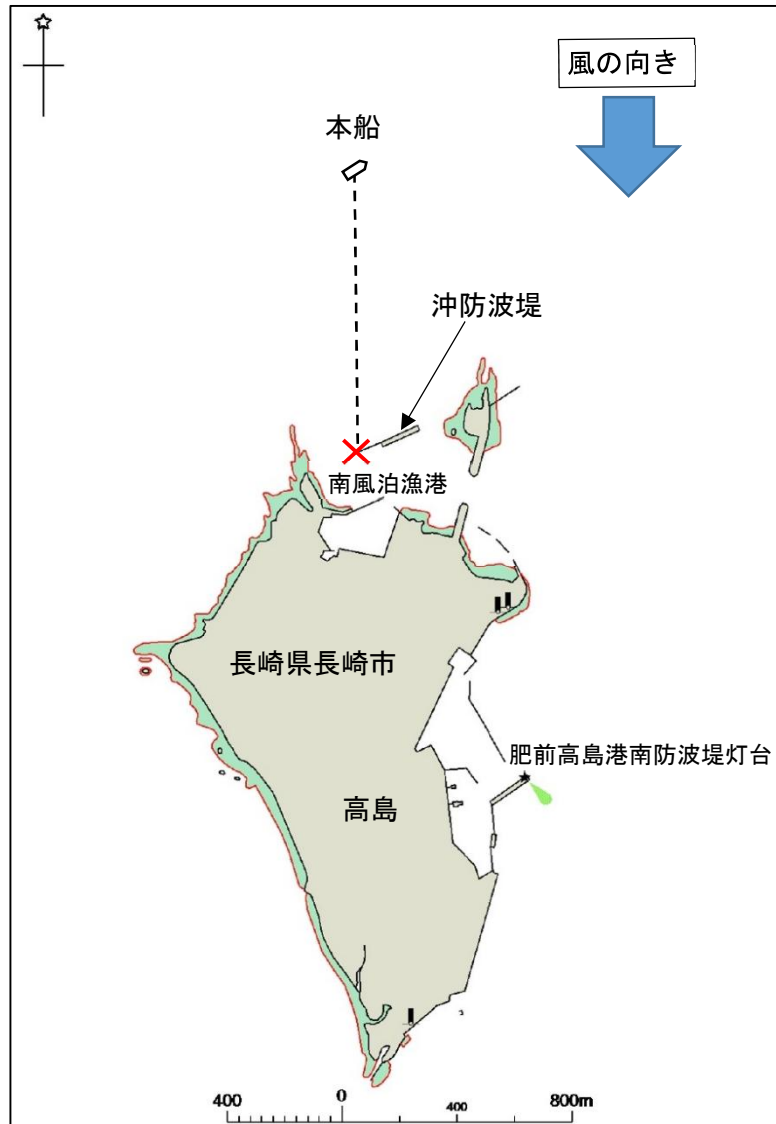
図1 事故発生経過概略図

船長は、本船が高島の方に圧流されていることに気付かず、同乗者から船体が南風泊漁港の沖防波堤に接近していると声を掛けられた。

船長は、直ちに同乗者に投錨を依頼し、同乗者が投錨したものの、右舷側の船底から異音を聞いた。

本船は、強風注意報が発表され、風力４～５の北風が吹く状況下、高島北方沖で漂泊中、風波を受けて圧流されたことから、右舷側の船底部が南風泊漁港の沖防波堤の基礎部分に乗り揚げたものと推定される。

船長は、風力４～５の北風が吹いていることを知っていたものの、機関の復旧作業に意識を向け、船位を確認しなかったことから、船体が風波を受けて高島に向かって圧流されていることに気付かなかったものと考えられる。

| 再発防止策 | <p>今後の同種事故等の再発防止及び被害の軽減に役立つ事項として、次のことが考えられる。</p> <ul style="list-style-type: none"> <li>・ 小型船舶の船長は、漂泊して機関故障の対応を行う場合、強風時には船体が風波によって圧流されることを考慮し、機関故障の対応に意識を向け過ぎることなく、自船の位置を確認しながら行うこと。そして、圧流されて陸岸までの距離が近くなった場合は、錨搔きが見込める投錨可能な水深で、速やかに投錨して自船の安全を確保すること。</li> <li>・ 小型船舶の船長は、機関故障の対応ができない場合、速やかに海上保安庁に救助を求めること。</li> </ul> |

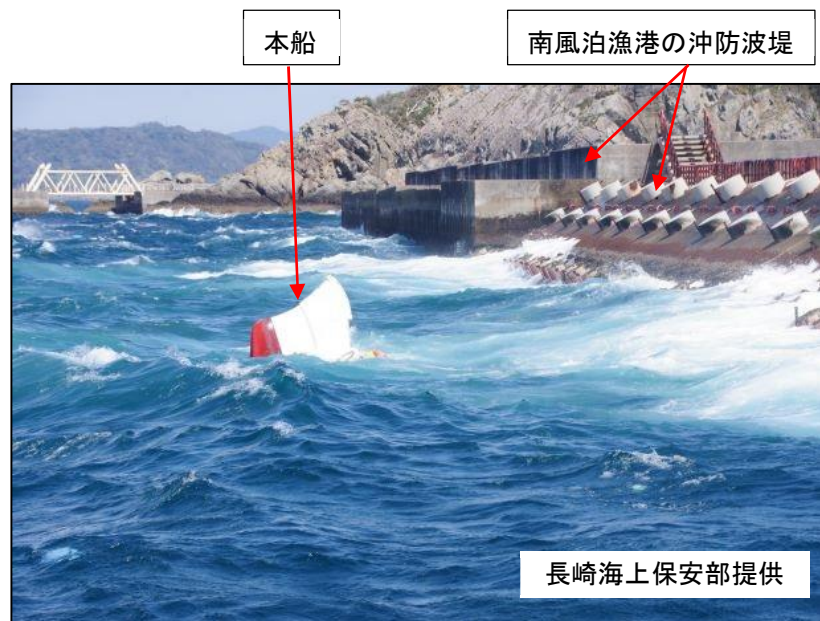
写真１ 乗揚後の本船の状況

| 損傷 | 右舷側の船底外板に擦過傷 |

ろ、本船が南風泊漁港の沖防波堤の基礎部分に乗り揚げていた。

船長は、船体が北方からの風波によって南風泊漁港の沖防波堤に打ち付けられ、右舷側の船縁を越えて海水が打ち込み始めたので、危険を感じ、同乗者３人と共に同沖防波堤上に避難した後、１１８番通報した。

本船は、その後、船尾方から沈没し、後日、引き揚げられたが、解体処分された。
