船舶事故調査報告書

令和7年9月17日

運輸安全委員会（海事専門部会）議決

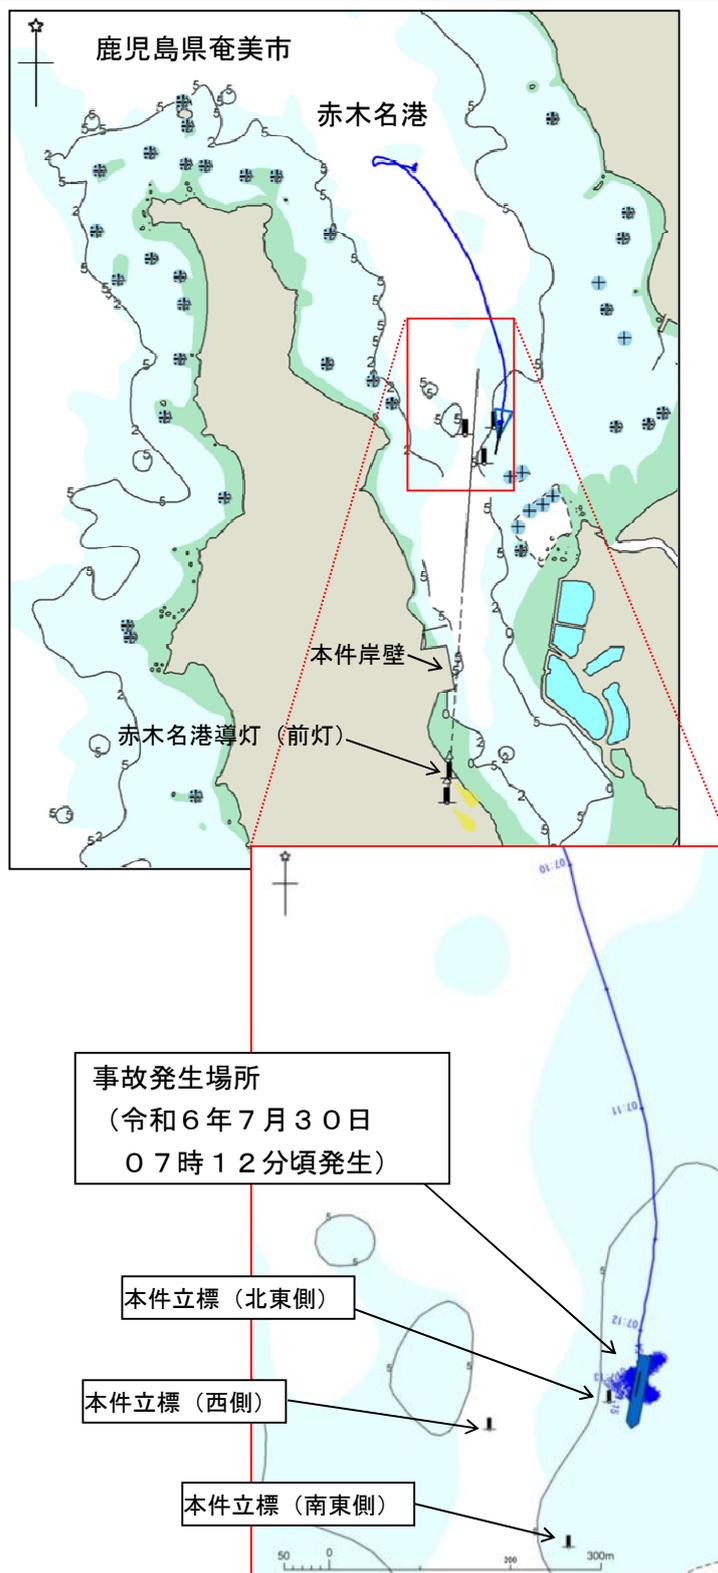
図1 航行経路図

事故種類	乗揚
発生日時	令和6年7月30日 07時12分頃
発生場所	鹿児島県奄美市赤木名港 赤木名港導灯（前灯）から真方位008° 1,660m付近 （概位 北緯28° 27.5′ 東経129° 39.8′）
事故の概要	石材運搬船兼貨物船心海は、南進中、浅所に乗り揚げた。
事故調査の経過	令和6年8月1日、主管調査官（那覇事務所）を指名 原因関係者から意見聴取手続実施済
事実情報	
船種船名、総トン数	石材運搬船兼貨物船 心海、748トン
船舶番号、船舶所有者等	134546、株式会社和功汽船
乗組員等に関する情報	船長、四級（航海） 航海士、四級（航海）（履歴限定）
負傷者	なし
損傷	船底外板に擦過傷及び凹損、プロペラ翼先端に曲損及び欠損
気象・海象	気象：天気 晴れ、風向 北、風力 1、視界 良好 海象：海上 平穏、潮汐 下げ潮の末期
事故の経過	<p>本船は、船長及び航海士ほか3人が乗り組み、赤木名港港口付近で錨泊した後、揚錨し、砂を積載する目的で同港前肥田地区の岸壁（以下「本件岸壁」という。）に向けて南進を始めた。</p> <p>船長は、レーダー及びGPSプロッターを作動させ、手動操舵で操船していたところ、機関長からクレーンの整備を手伝うよう依頼された。このため、船長は、本件岸壁に近づいたら再度昇橋し、着岸操船を行うつもりで航海士に操船を引き継ぎ、機関長と共に前部甲板に赴き、クレーンの整備を開始した。</p> <p>航海士は、機関を微速力前進とし、本件岸壁に向かう際、それぞれ西側、北東側及び南東側に各1基設置された、浅所を示す立標（以下「本件立標」という。）を目視で確認しながら、西側と北東側の本件立標の間を航行するつもりで、手動操舵により本船を南進させた。</p> <p>航海士は、周りの景色に視線を移して眺めていたところ、本件立標を見失い、その後、右舷船首方に本件立標を見付け、北東側の本件立標に接近していることを認めたものの、右舵を取ると船尾が左に振れて北東側の本件立標に接触する危険を感じ、北東側の本件立標の東側海域を航行することとした。</p> <p>本船は、北東側の本件立標の東側海域を南進中、浅所に乗り揚げた。</p> <p>（図1 参照）</p>
