# 船舶事故調査報告書

令和7年9月17日

| 事故種類 | 乗揚 |
| 事故の概要 | 小型兼用船 <sup>ジェイブイ</sup> JVは、航行中、浅所に乗り揚げた。 |

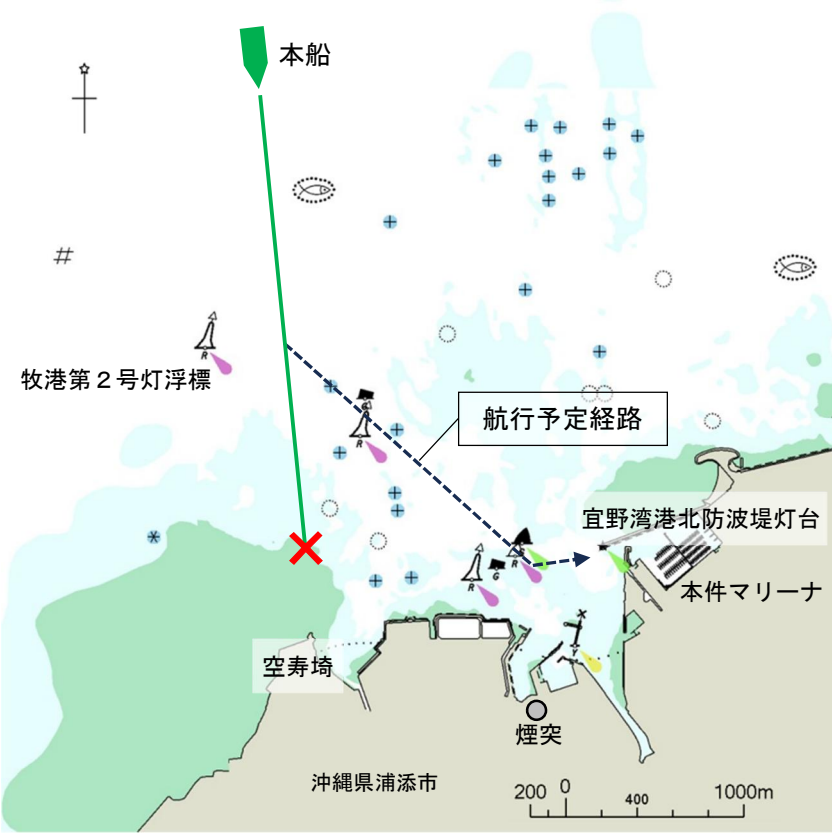
| | <p>で安心していった。</p> <p>船長は、本事故当日、ふだんと比べて睡眠時間は不足しておらず、本事故当時も眠気を感じていなかった。</p> <p>(図1 参照)</p> <p>図1 事故発生経過概略図</p> |
| 分析 | <p>本船は、本件マリーナ北西方沖を手動操舵により南進中、船長が居眠りしたことから、空寿崎北方沖の浅所に乗り揚げたものと考えられる。</p> <p>船長は、海上が穏やかで前路に他船を認めなかったので安心していったこと及び操縦席に腰を掛けた姿勢で操船を続けたことから、居眠りしたものと考えられる。</p> |
| 原因 | <p>本事故は、本船が、本件マリーナ北西方沖を手動操舵により南進中、船長が居眠りしたため、空寿崎北方沖の浅所に乗り揚げたものと考えられる。</p> |

| 再発防止策 | <p>今後の同種事故等の再発防止に役立つ事項として、次のことが考えられる。</p> <ul style="list-style-type: none"> <li>・ 船長は、眠気を感じる間もなく居眠りする可能性を考慮し、操船中、時々体を動かしたり、コーヒーを飲んだりガムをかむなどの居眠り運航の防止措置を採ること。</li> <li>・ 船長は、航行中、常に意識を集中して操船に当たること。</li> </ul> |
