# 船舶事故調査報告書

令和7年9月17日

| 事故の概要 | アスファルト運搬船第十一菱 <sup>りょうえい</sup> 栄丸は、着棧作業中、岸壁に衝突した。 |

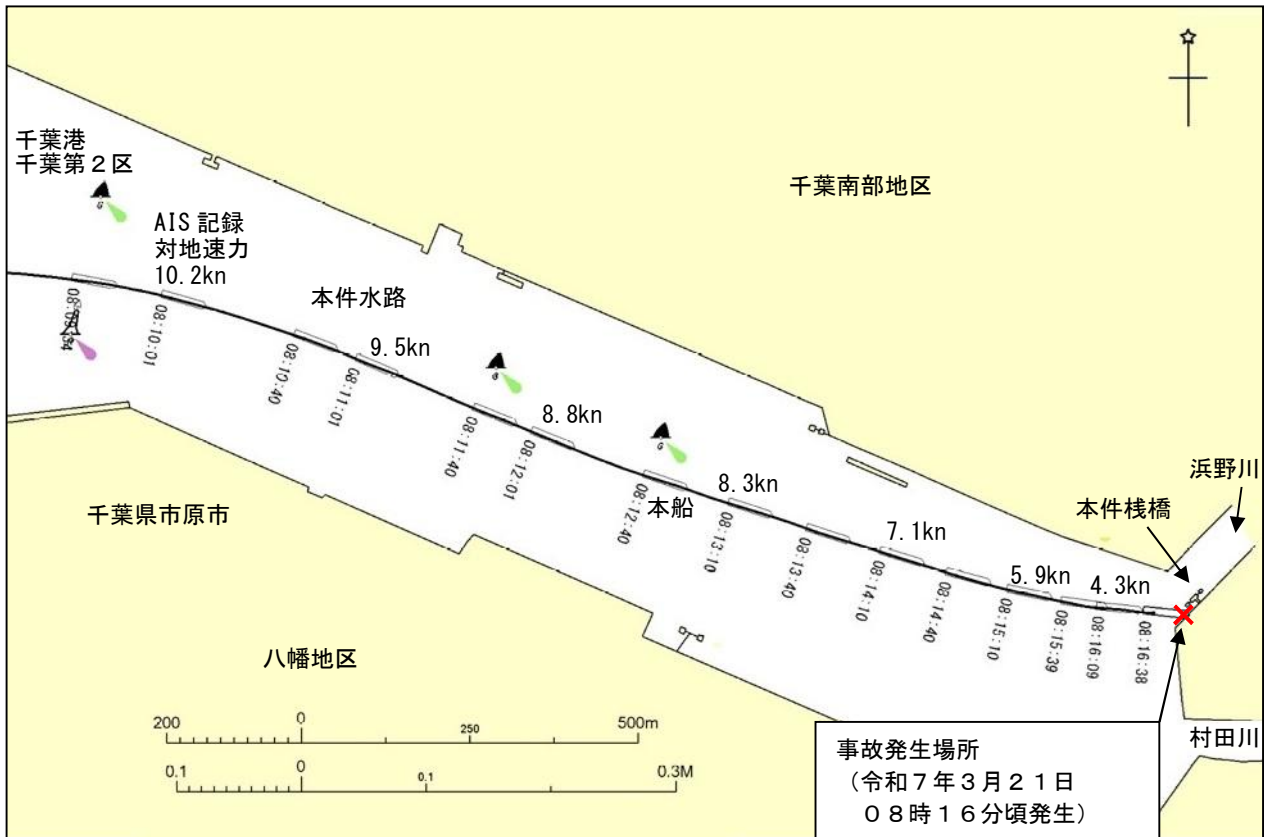
付図1 航行経路図

| 事故の経過 | <p>本船は、船長ほか5人が乗り組み、船長が単独で操船に当たり、千葉港千葉第2区の千葉南部地区と八幡地区との間にある水路（以下「本件水路」という。）にある企業専用棧橋（以下「本件棧橋」という。）に入船右舷着けする目的で、千葉港の市原航路を約12ノット（kn）の速力（対地速力、以下同じ。）で航行していた。</p> <p>本船は、本件水路に向けて右転し、本件水路に入ると本件棧橋の南側に船首を向けて東南東進していた。</p> <p>船長は、今までの経験から、本件水路では本件棧橋がある浜野川と千葉県村田川が合流することから、本船がその流れの影響を受けて減速すると思った。このため、本件水路に入る際に増速し、簡易型電子海図の速力表示を見ながら行きあしを強めに残すつもりで、主機を停止した。</p> <p>船長は、簡易型電子海図の速力表示を見て、これまでと違って、本件棧橋付近で約3kn以下にまで減速していないことに気付いた。</p> <p>船長は、本件棧橋南側で行きあしを止めようと主機を微速力後進としたが、速力が思うように下がらず、衝突の危険を感じて全速力後進とし、左舷錨を投入させたものの、本船は、右舷船首部が本件棧橋南側の岸壁に衝突した。</p> |

| | <p>船長は、本船を一旦後進させて左回頭し、本件棧橋に着棧させた後、乗組員に負傷者がいないこと及び損傷状況を確認した上で、本事故の発生をA社及び運航会社に連絡した。</p> <p>船長は、船長経験が約20年あり、本件棧橋の着棧経験が10回程度あった。いずれも問題なく着岸できていたので、自分の感覚に頼って操船し、速力を適切に調整しなかった。</p> <p>(付図1 航行経路図 参照)</p> |
| 分析 | <p>本船は、本件棧橋への着棧操船中、船長が、これまでの経験から河川の流れに圧流されて減速されると思うあまり、速力を適切に調整しなかったことから、衝突の危険を感じて主機を全速力後進としたものの、本件棧橋南側の岸壁に衝突したものと考えられる。</p> <p>船長は、本件棧橋の着棧経験が10回程度あり、いずれも問題なく着岸できていたので、自分の感覚のみに頼って操船していたことから、速力を適切に調整しなかったものと考えられる。</p> |

| 再発防止策 | <p>A社は、本事故後、着棧操船中、船長以外に乗組員1人を船橋配置することとした。</p> <p>今後の同種事故等の再発防止及び被害の軽減に役立つ事項として、次のことが考えられる。</p> <ul style="list-style-type: none"> <li>・船長は、着棧のため棧橋に接近する際は、自身の感覚のみに頼ることなく、船速が過大にならないよう、速力を適切に調整すること。</li> <li>・船長は、河口付近で着棧する際、潮汐や河川の流れについての情報を事前に収集し、それらの影響を考慮した上で安全な速力で操船すること。</li> <li>・船長は、事故が発生した場合、必要な安全措置を採るとともに、速やかに海上保安庁に通報すること。</li> </ul> |
