# 船舶事故調査報告書

令和7年10月22日

運輸安全委員会（海事専門部会）議決

| 事故種類 | 衝突（防波堤） |

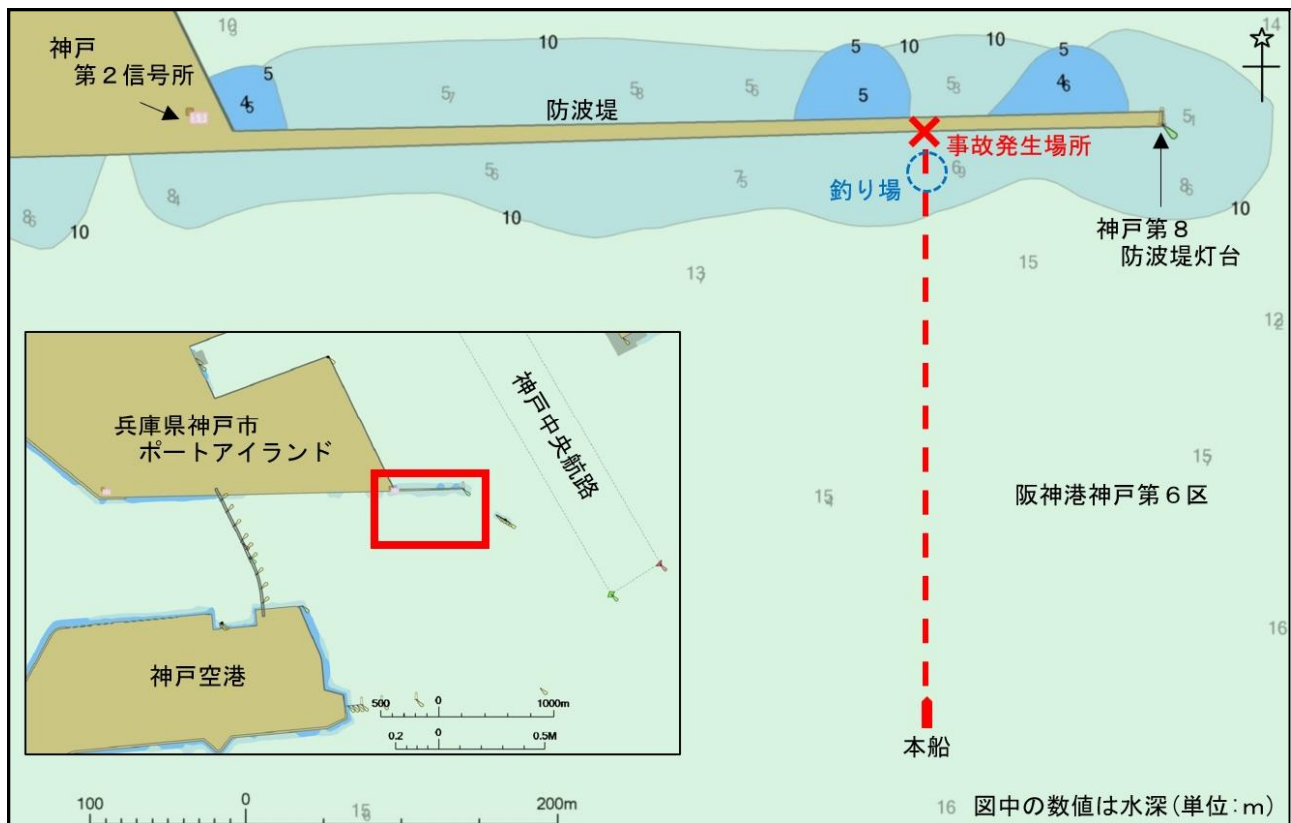
図 1 事故発生経過概略図

| 事故の経過 | <p>本船は、船長ほか1人が乗り組み、釣り客10人を乗せ、阪神港神戸第6区の第8防波堤（以下単に「防波堤」という。）南方の釣り場に向けて北進していた。</p> <p>船長は、0.75海里（M）表示としたレーダー及びGPSプロッターを作動させ、主にGPSプロッターを見ながら、約15ノット（kn）の速力（対地速力、以下同じ。）で、立って手動操舵で操船に当たっていたところ、防波堤に近づいてきたので防波堤南方沖50m付近で主機を中立とし、前進行きあしで北進を続けた。</p> <p>船長は、防波堤西端に設置されている神戸第2信号所の点滅信号（神戸中央航路の航行管制信号）を左舷船首方に、防波堤東端に設置されている神戸第8防波堤灯台の灯光を右舷船首方に見ながら防波堤南方の釣り場で停船できるよう、GPSプロッターの表示縮尺を時折切り替えながら防波堤との接近状況を確認していた。</p> <p>船長は、GPSプロッターの画面に防波堤が表示されていなかったため、防波堤まではまだ距離があると思い、北進を続けていたところ、目視で船首方5m付近に防波堤を認めて衝突の危険を感じ、主機を後進としたが、約6knの速力（船長の体感による）で本船の船首部が防波堤に衝突した。（図1参照）</p> |

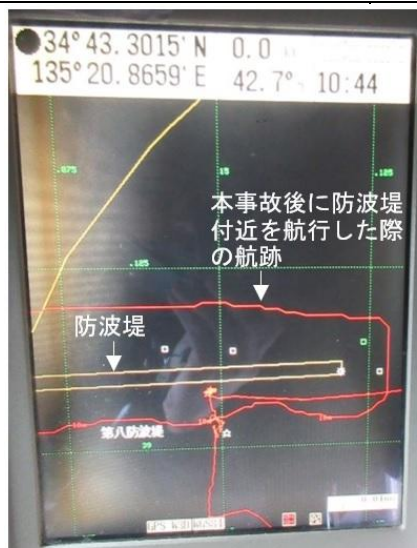
本事故後の現場調査時、本船が搭載していたGPSプロッターでは、表示縮尺が0.25Mの状態では防波堤が表示されていたが、0.125Mに拡大すると一瞬「0.125NM NO CHART」と表示された後、防波堤が表示されなくなることが確認された。(写真1～写真3参照)

写真1 縮尺0.25M

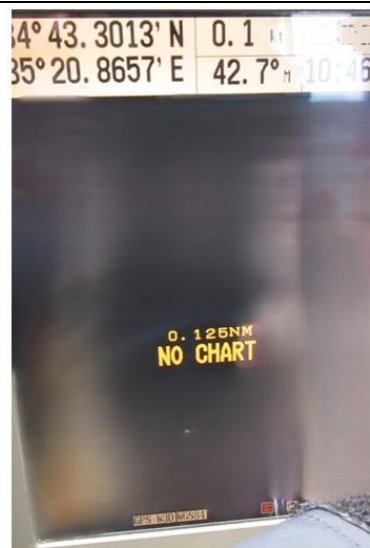
写真2 縮尺を0.25Mから0.125Mに変更した際の表示

船長は、GPSプロッターの表示縮尺によっては陸地や防波堤が表示されなくなる場合があることは知っていたが、本事故時、目視で周囲の見張りをを行いながらGPSプロッターの操作ボタンを押して縮尺を切り替えていたので、0.125Mに拡大した際の「NO CHART」の警告表示に気付いていなかった。

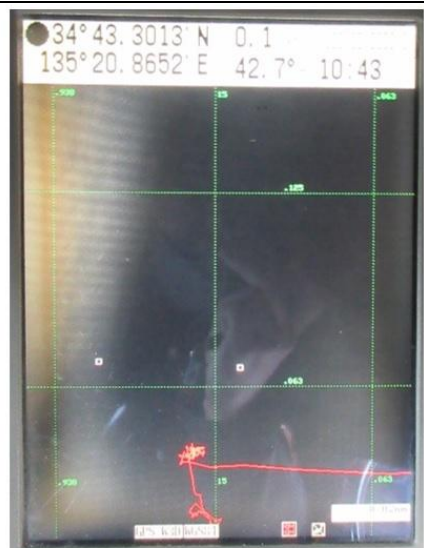
写真3 縮尺0.125M

船長は、GPSプロッターの表示縮尺を防波堤が表示されなくなる縮尺まで拡大したことに気付かなかったことから、GPSプロッターの画面に防波堤が表示されておらず、防波堤まではまだ距離があると思っていたものと考えられる。

| 再発防止策 | <p>今後の同種事故等の再発防止に役立つ事項として、次のことが考えられる。</p> <ul style="list-style-type: none"> <li>・ 小型船舶の船長は、夜間、防波堤等の港湾施設付近を航行中に航海計器の表示縮尺を変更する場合、一旦停船して適切な縮尺となったことを確認した後に航行を再開すること。</li> <li>・ 遊漁船の船長は、乗組員に見張りの補助に当たらせること。</li> <li>・ 船長は、搭載している航海計器の取扱説明書を読んで操作方法及び機能に習熟しておくこと。</li> </ul> |
