# 船舶事故調査報告書

令和7年10月22日  
運輸安全委員会（海事専門部会）議決

| 事故種類 | 衝突 |
| 事故の概要 | ケミカルタンカー第十五雄豊丸は、離岸作業中、岸壁に係留中の貨物船ひまわりに衝突した。 |

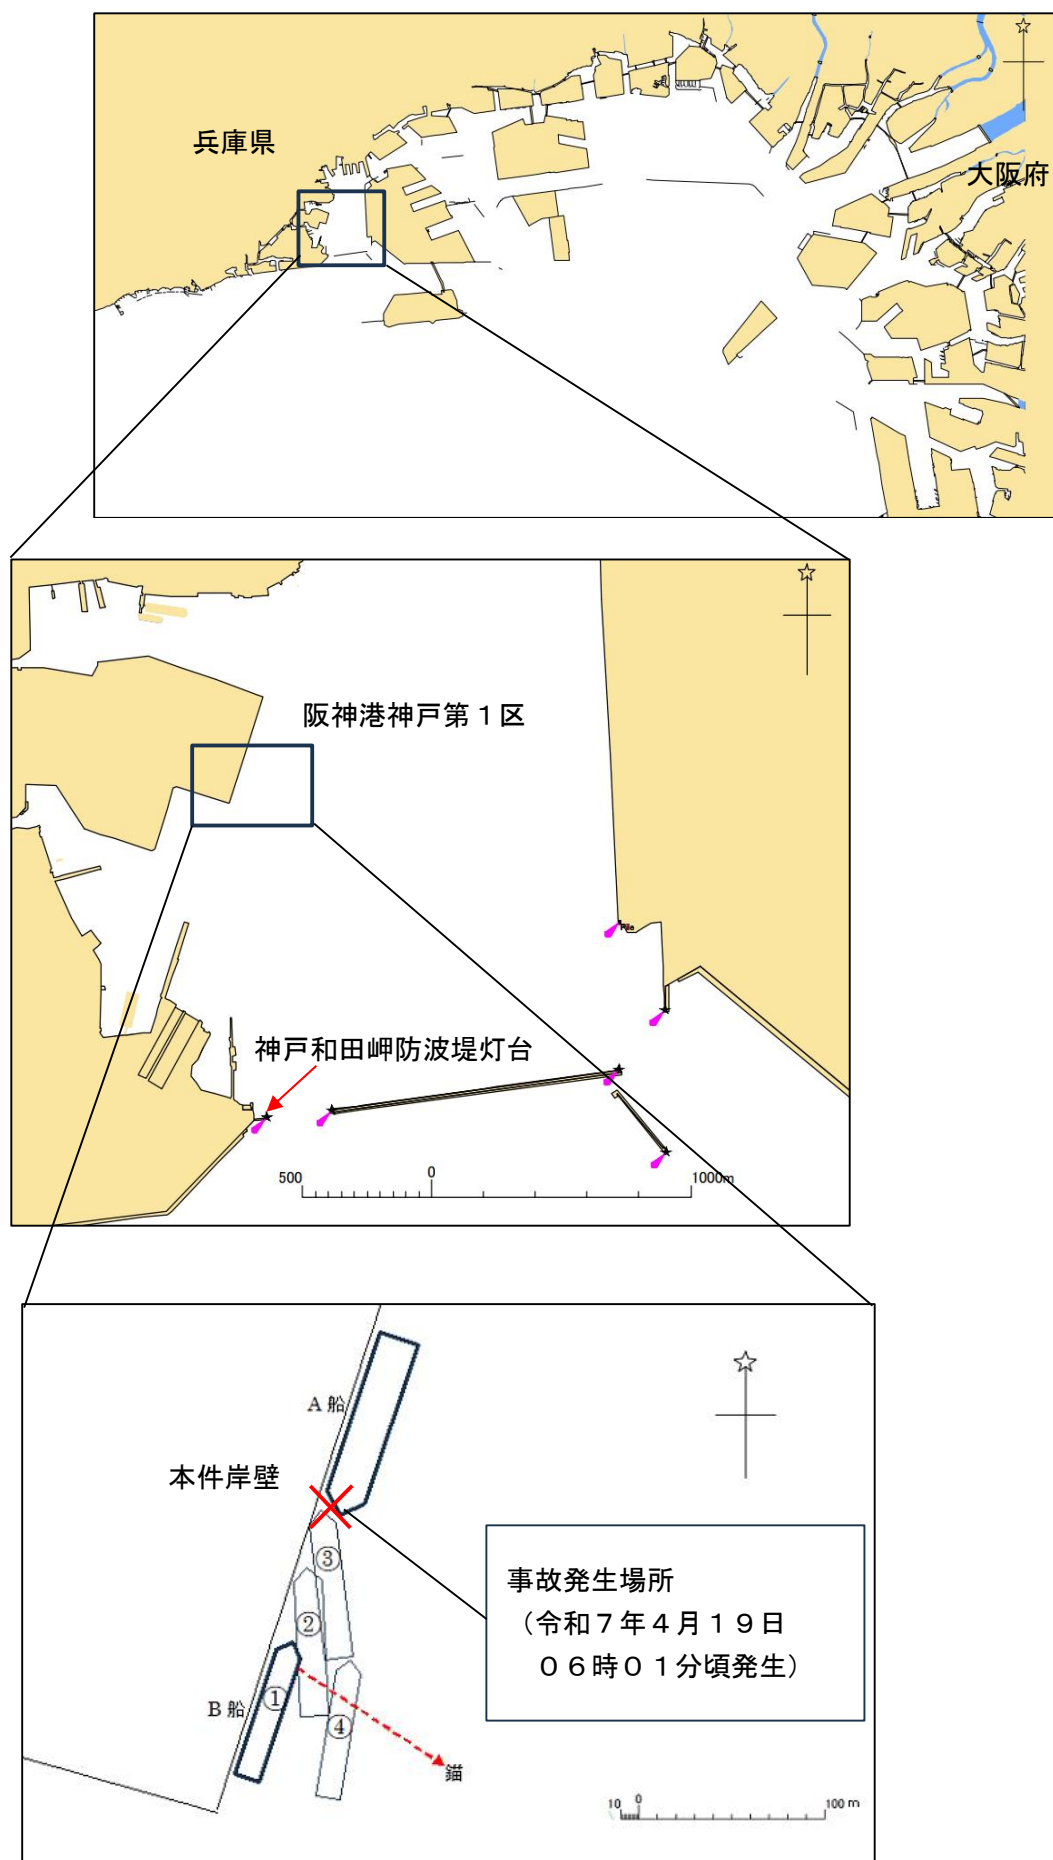
付図1 事故発生経過概略図

| 事故の経過 | A船は、船長Aほか12人が乗り組み、阪神港神戸第1区兵庫ふ頭<br>G岸壁（以下「本件岸壁」という。）に船首を南南西方に向けて右舷<br>着けで係留していたところ、右舷船首部にB船が衝突した。<br>船長Aは、本事故の発生を海上保安庁に通報した。<br>B船は、船長Bほか9人が乗り組み、本件岸壁にA船に向かい合う<br>ように船首を北北東方に向けて左舷着けで係留していた。<br>船長Bは、係留索を放して離岸作業を開始し、機関を微速力前進、<br>舵を中央とし、右舷やや後方に4節延出してあった右舷錨鎖を巻き揚<br>げながら右回頭しようとしたが、錨が効かず、A船に接近しているこ<br>とに気付き、直ちに左舵一杯、主機を全速力後進としたが、行きあし<br>が止まらず、B船の船首部がA船の右舷船首部に衝突した。<br>船長Bは、船首配置の乗組員から錨鎖が張ってきたと報告を受けた<br>が、錨の効きについては、同乗組員に確認しなかった。 |

| 分析 | <p>A船は、右舷着けで係留中、B船が衝突したものと考えられる。</p> <p>B船は、離岸作業中、船長Bが錨の効きを十分に確かめなかったことから、右舷錨鎖巻き揚げによる右回頭ができないまま機関の微速力前進によって前進し、船首方に係留中のA船に衝突したものと考えられる。</p> <p>船長Bは、風がないときに本件岸壁から離岸する際は、ふだんスラスターを使用せず、錨を巻き揚げながら本船を回頭させていたことから、本件岸壁付近は、錨の効きが良く、スラスターを併用しなくても回頭できると思ったものと考えられる。</p> |
| 原因 | <p>本事故は、B船が、離岸作業中、船長Bが錨の効きを十分に確かめなかったため、右舷錨鎖巻き揚げによる右回頭ができないまま機関の微速力前進によって前進し、船首方に右舷着けで係留中のA船に衝突したものと考えられる。</p> |

| 再発防止策 | <p>B社は、本事故後、次の再発防止策を講じた。</p> <ul style="list-style-type: none"> <li>・ 停泊地では船首配置部署から錨の方向、位置、効き具合を報告させるとともに、船橋においては錨鎖の方向をAIS、レーダー、目視などで確認すること。</li> <li>・ 離岸時は、錨を巻きながら船が前進しないよう、極微速力や中立で離岸操作を行うこと。</li> </ul> <p>今後の同種事故等の再発防止に役立つ事項として、次のことが考えられる。</p> <ul style="list-style-type: none"> <li>・ 船長は、離岸作業を行うために、他の係留船の近くで錨を効かせて回頭する場合は、錨の効きを十分に確かめた上、スラスターも併用すること。</li> </ul> |
