# 船舶事故調査報告書

令和7年10月22日

運輸安全委員会（海事専門部会）議決

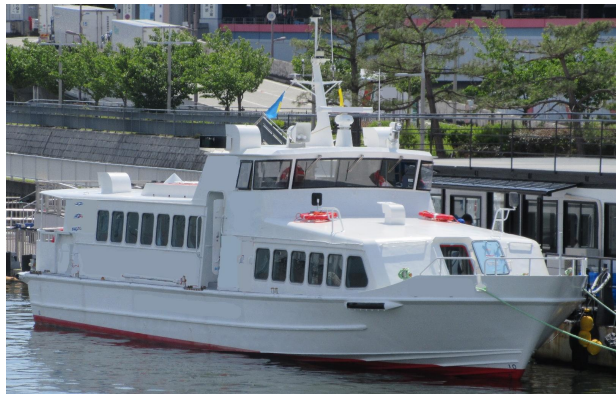
写真1 本船

| 事故種類 | 衝突（栈橋） | | | | | | | | | | | | |
|---|---|---|---|---|---|---|---|---|---|---|---|---|---|
| 発生日時 | 令和7年4月25日 17時45分頃 | | | | | | | | | | | | |
| 発生場所 | 阪神港大阪第2区（安治川 <sup>あじ</sup> 右岸）<br>大阪北港口防波堤灯台から真方位057° 1.47海里（M）付近<br>（概位 北緯34° 39.9′ 東経135° 26.3′ ） | | | | | | | | | | | | |
| 事故の概要 | 旅客船 <sup>ユニバー</sup> UC80は、離栈操船中、栈橋に衝突した。 | | | | | | | | | | | | |
| 事故調査の経過 | 令和7年4月30日、主管調査官（神戸事務所）を指名<br>原因関係者から意見聴取手続実施済 | | | | | | | | | | | | |
| 事実情報 | <div>船種船名、総トン数<br/>船舶番号、船舶所有者等</div> <div>旅客船 UC80、48トン<br/>135552、株式会社ユニバーサルクルーズ（A社）<br/>（写真1参照）</div> <div>

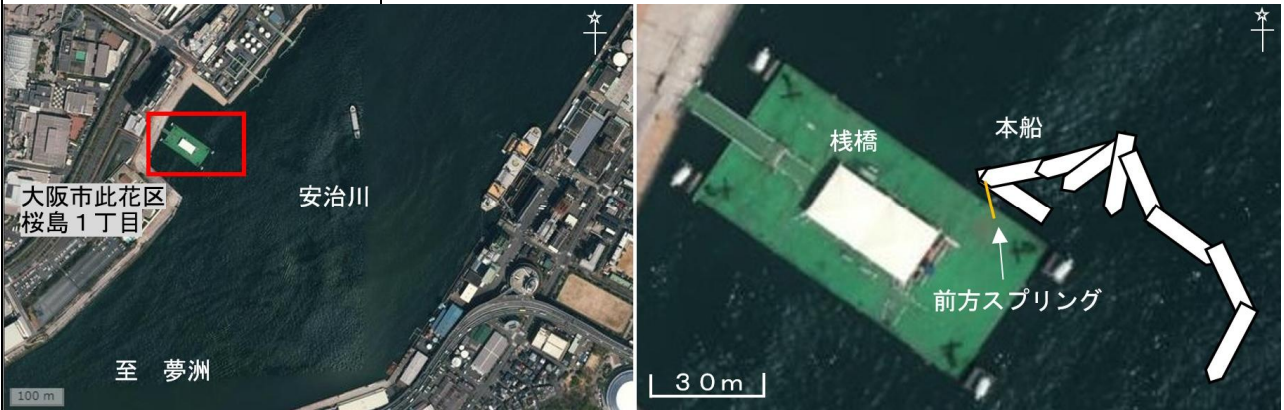
図1 船長の離棧概要（国土地理院 地理院地図を加工して作成）

船長は、回航の目的で夢洲に向けて離棧することとし、係留索を前方スプリングのみとし、左舷着けの状態から船首を支点として船尾を棧橋から約45°の角度まで振り出した後、前方スプリングを取り外し、後進して左回頭することとした。（図1参照）

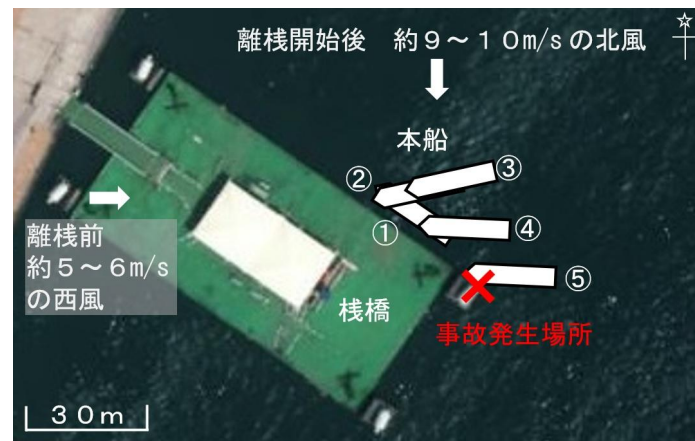
図2 事故発生経過概略図(国土地理院 地理院地図を加工して作成)

船長は、船首が栈橋に接近していたので衝突の危険を感じ、船首を右舷方に振って栈橋から離れた後、そのまま後進して栈橋から離そうと思い、右舷機を微速力後進から半速力後進としたものの、本船は、栈橋側に圧流され続け、左舷船首部が栈橋に衝突した。(図2参照)

| 分析 | <p>本船は、風速約5～6m/sの西風が吹く状況下で離棧操船中、船長が低速力で本船を後進させていたことから、離棧後に風向が北で風速が9m/sに変化した際、船体が棧橋側に圧流され、左舷船首部が棧橋に衝突したものと考えられる。</p> <p>船長は、離棧前に風向及び風速を確認した際、西からの約5～6m/sの風で、本船を棧橋から離す方向に吹いており、北から強い風が吹くことを想定していなかったことから、ふだんどおり低速力で本船を後進させていたものと考えられる。</p> <p>船長は、船首が棧橋に接近した時点で、船首を右舷方に振って棧橋から離そうと思い、右舷機のみを微速力後進から半速力後進としたが、この時点で両舷機とも半速力後進としていれば、棧橋との衝突を回避できた可能性があると考えられる。</p> |
| 原因 | <p>本事故は、本船が、風速約5～6m/sの西風が吹く状況下で離棧操船中、船長が北から強い風が吹くことを想定せずに低速力で本船を後進させていたため、離棧後に風向が北で風速が9m/sの風が吹く状況に変化した際、船体が棧橋側に圧流されて左舷船首部が棧橋に衝突したものと考えられる。</p> |

| 再発防止策 | <p>A社は、本事故後、所有船舶の乗組員に対し、離棧時には風向及び風速の変化を考慮し、船尾を棧橋から大きく離し、回頭に十分な距離を空けてから離棧するとともに、棧橋に衝突するおそれがある場合には適宜半速力後進とするよう指示した。</p> <p>今後の同種事故等の再発防止に役立つ事項として、次のことが考えられる。</p> <ul style="list-style-type: none"> <li>・ 船長は、離棧する場合、自船の船体形状（風圧面積）を考慮の上、風向風速の変化に応じた適切な速力等で操船すること。</li> </ul> |
