船舶事故調査報告書

令和7年10月22日

運輸安全委員会（海事専門部会）議決

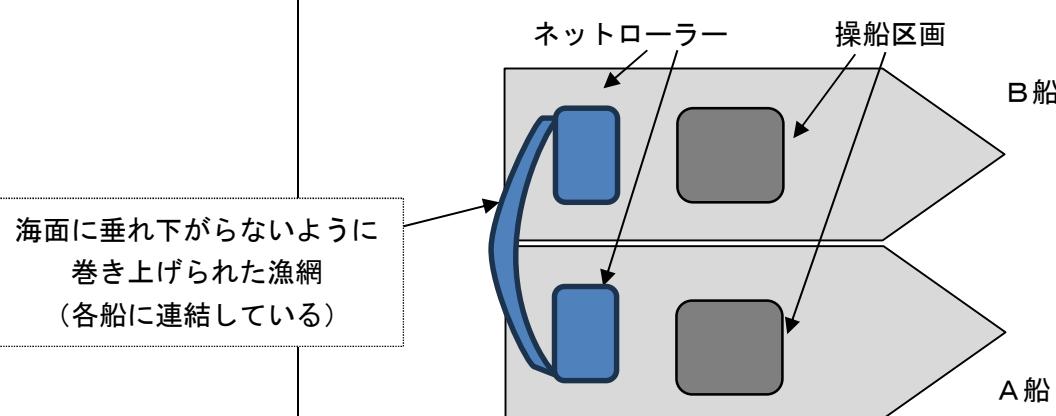
図1 A船及びB船が2回目の操業場所に向かう際の状況（概要）

A船及びB船が連結して航行する際は、船長Aが、指揮船と操業に関する連絡や打合せを行い、針路及び速力を決定していたが、各船の操舵と主機の操縦及び安全の確保は、それぞれの船長が担っていた。

船長Aは、A船の操船区画に設置された椅子に腰を掛け、魚群探知機を起動させて手動操舵によりA船の操船に当たり、また、船長Bは、B船の操船区画に設置された椅子に腰を掛け、GPSプロッターを起動させて手動操舵によりB船の操船に当たった。

船長A及び船長Bは、指揮船から指示を受けた2回目の操業場所に向かう目的で、目視による周囲の見張りと船位の確認を行いながら、約6ノットの対地速力で両船を北進させた。

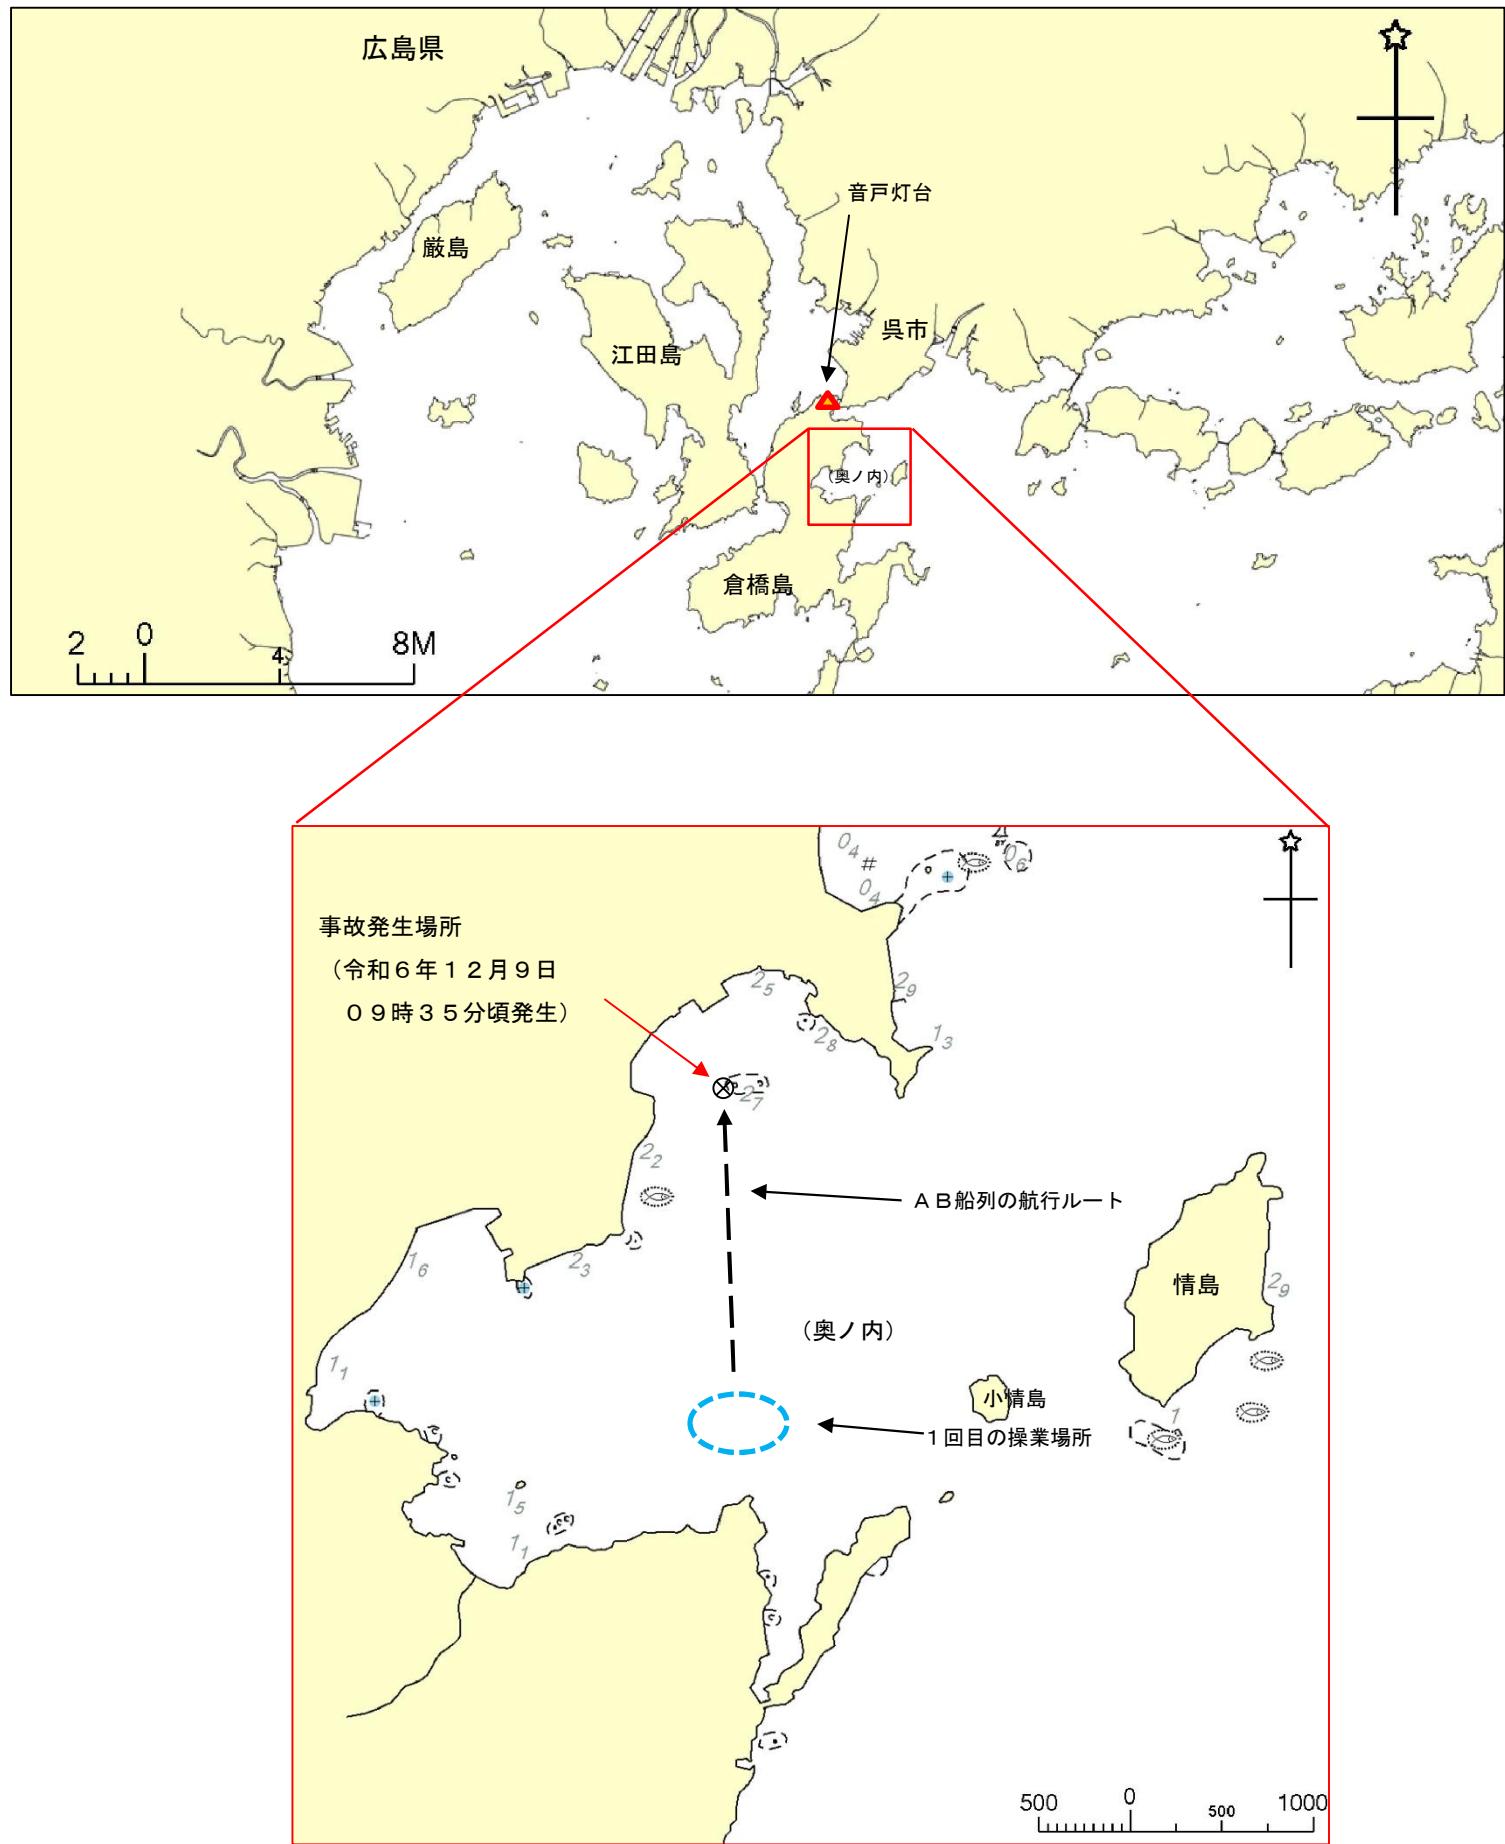
付図1 事故発生経過概略図

船長Aは、A船及びB船が小情島北西方沖を北進中、下から突き上げるような衝撃を感じ、両船ともその場で停止したので、A船が浅所（以下「本件浅所」という。）に乗り揚げたと思った。

船長Aは、A船が動かない状態であったので、自船が乗り揚げたことを確信し、直ちにA船の主機を停止した上で船長Bに声を掛け、A船及びB船の乗組員に負傷者がいないことを確認し、両船の損傷状況を確認したところ、A船の船底に破口が生じ、そこから浸水していることを認めた。

<p>が、B船に搭載しているGPSプロッターは、拡大表示にすると本件浅所を表示できるものであった。</p> <p>船長Aは、奥ノ内中央の海域で操業した経験は幾度もあったが、操業予定海域である奥ノ内北方海域を航行した経験はなく、小情島北西方沖の浅所の存在を知らなかった。</p> <p>船長Aは、奥ノ内北方海域には航行の支障となるような浅所は存在せず、安全に航行できると思い込み、B船に搭載しているGPSプロッターを用いての水路調査は行わなかった。</p> <p>船長Bは、A船及びB船が連結して航行する際は、船長Aが、針路及び速力を決定していたので、自身は、目視による周囲の見張りやB船の乗組員の作業状況を確認し、GPSプロッターによる船位確認は行わなかった。</p> <p>船長Bは、奥ノ内北方海域を航行した経験はなく、航行の支障となるような浅所が存在するとは思っていなかった。</p> <p>A船及びB船の乗組員は、全員が膨張式救命胴衣を着用していた。</p> <p>(付図1 事故発生経過概略図 参照)</p>
分析	<p>A船は、B船と連結した状態で小情島北西方沖を北進中、船長Aが、操業予定海域までの水路調査を行っていないことから、本件浅所に接近していることに気付かず、本件浅所に乗り揚げたものと推定される。</p> <p>船長Aは、奥ノ内北方海域には、航行の支障となるような浅所は存在せず、安全に航行できると思い込んでいたことから、水路調査を行わなかったものと推定される。</p> <p>船長Bは、奥ノ内北方海域に航行の支障となるような浅所が存在するとは思っておらず、また、A船及びB船が連結して航行する際は、船長Aが針路及び速力を決定していたことから、GPSプロッターによる船位の確認を行わなかったものと考えられる。</p>
原因	<p>本事故は、A船が、B船と連結した状態で小情島北西方沖を北進中、船長Aが、操業予定海域の水路調査を行わなかったため、本件浅所に気付かず、本件浅所に乗り揚げたものと考えられる。</p>
再発防止策	<p>今後の同種事故等の再発防止に役立つ事項として、次のことが考えられる。</p> <ul style="list-style-type: none"> ・船長は、不慣れな海域や浅所など険礁域が存在する海域を航行する場合、事前に水路調査を行い浅所等の位置を把握し、航行中は目視に加えてGPSプロッター等を活用して船位の確認を行うこと。
