船舶事故調査報告書

令和7年10月22日

運輸安全委員会（海事専門部会）議決

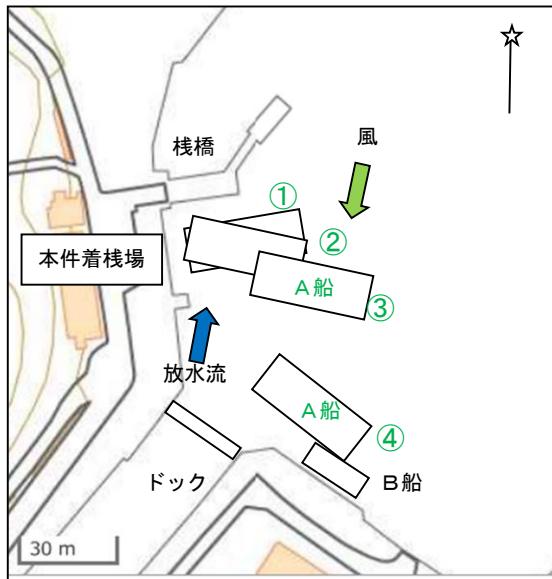
図1 A船の動き

気象・海象	<p>気象：天気 晴れ、風向 北～北北東、風速 約5～7m/s 視界 良好</p> <p>海象：海上 平穏、潮汐 下げ潮の中期</p>
事故の経過	<p>A船は、A社の従業員、車両を中心に運送しており、船長A及び乗組員2人が乗り組み、旅客4人を乗せ、車両5台を積載し、令和6年12月17日13時30分頃、広島県広島市金輪島^{かなわ}に向かって、広島市宇品中央物揚場を出航した。</p> <p>A船は、船長Aが操舵室で操船に当たり、乗組員2人が車両甲板のランプゲート付近で下船の準備等を行っていた。</p> <p>A船は、金輪島北方沖を東進した後、同島に沿って右転しながら、A社のフェリー着桟場（以下「本件着桟場」という。）に向かい、本件着桟場まで約300mのところで主機を中立とし、減速しながら、本件桟橋に接近した。</p> <p>本件着桟場の着桟面は東方を向いており、北側に桟橋が、南側にA社のドライドックがあり、A船が本件着桟場に着桟しようとしたときには、同ドック内の海水をポンプで排水しており、本件着桟場に向けて排水の流れ（放水流）が発生していた。（図1参照）</p> <p>船長は、放水流を認めたが、大きな影響はないと考え着桟操船を継続した。</p> <p>A船は、船首を西南西に向けて本件着桟場に接近し、約10mまで接近したところで、左舷方から強い放水流を受けて、船首が右に約20°振れたので、船長Aが、右舷方にある桟橋との衝突を避ける目的で、後進しながら同桟橋から離そうとして、主機を後進、舵を左一杯、バウスラスターを左とした。（図1①及び②参照）</p> <p>乗組員は、A船の動きに気付いて、携帯電話でドックの作業責任者に、ドックの排水を止めるよう要請した。</p> <p>A船は、後進して放水流の流域を出たところで、船長Aが、沖へ出ようとバウスラスターを右、主機を中立としたものの、右舷方からの風等により船首を北西方に向けたままドック方に流され、A船の左舷船尾部が、ドック南側の岸壁に係留中のB船の右舷中央部に衝突した。（図1③及び④参照）</p>

分析	<p>本船は、本件着桟場付近にドライドックからの放水流が発生し、約5～7m/sの北風を受ける状況下、船長Aが本件着桟場に前進惰力で着けようとしたことから、本件着桟場に接近中に船首が右に振られ、後進して放水流を避けた後も北風を右舷側に受けて圧流され、B船に衝突したものと考えられる。</p> <p>船長Aは、放水流がある状況で着桟操船を行ったことがなく、ま</p>
----	---

<p>た、A社及びA船の専任の船長から放水流を受ける状況で着桟する場合に注意すべき事項、操船方法等を聞いていなかったことから、放水流等の影響を的確に判断できなかつたものと考えられる。</p> <p>B船は、係留中、A船が衝突したものと考えられる。</p>
原因	<p>本事故は、本船が、本件着桟場付近にドライドックからの放水流が発生し、約5～7m/sの北風を受ける状況下、船長Aが本件着桟場に前進惰力で着けようとしたため、本件着桟場に接近中に船首が右に振られ、後進して放水流を避けた後も北風を右舷側に受けて圧流され、係留中のB船に衝突したものと考えられる。</p>
再発防止策	<p>A社は、本事故後、次の対策を探ることとした。</p> <p>船長は、本件桟橋付近に放水流を認めた場合、ドライドックの担当者にドライドックからの排水を停止するよう要請し、放水流が収まつてから、本件桟橋に着桟すること。</p> <p>今後の同種事故等の再発防止に役立つ事項として、次のことが考えられる。</p> <ul style="list-style-type: none"> ・船長は、潮流、風等の外力を受ける状況で着桟等する場合、外力の影響を的確に判断して、着桟等の操船を行うこと。 ・船長は、施設からの排水等の影響がある場合、排水を停止させる等して、外力の影響を減じてから着桟等すること。
