船舶事故調査報告書

令和7年10月22日

運輸安全委員会（海事専門部会）議決

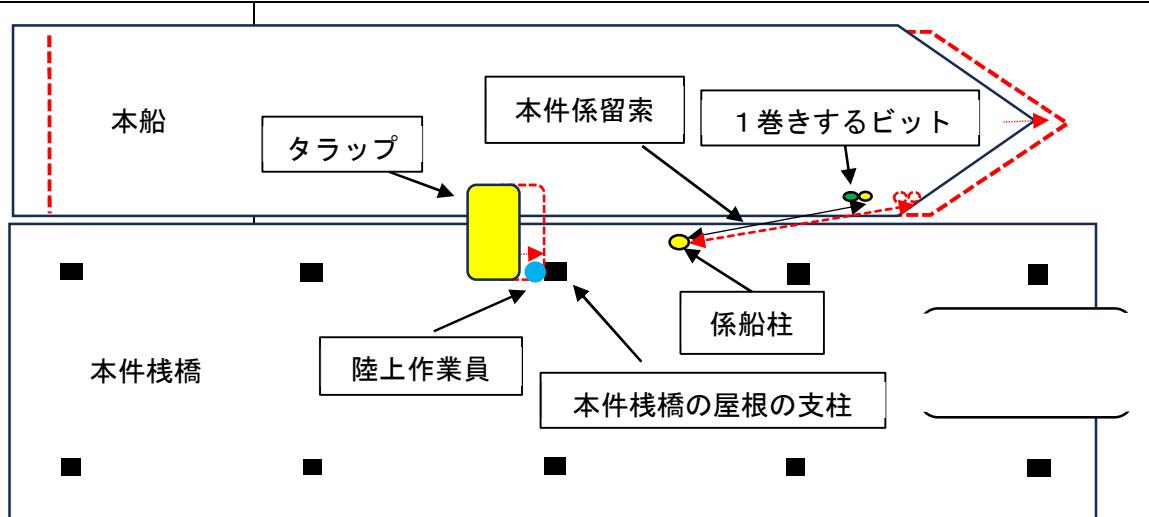
図1 事故発生概略図

事故種類	陸上作業員負傷
発生日時	令和6年10月30日 10時31分頃
発生場所	福岡県宗像市神湊漁港 神湊港北防波堤灯台から真方位 $220^{\circ} 170\text{m}$ 付近 (概位 北緯 $33^{\circ} 51.2'$ 東経 $130^{\circ} 29.0'$)
事故の概要	旅客船しおかぜが着桟作業中、陸上作業員が負傷した。
事故調査の経過	令和6年11月18日、主管調査官（門司事務所）を指名 原因関係者から意見聴取手続実施済
事実情報	
船種船名、総トン数	旅客船 しおかぜ、87トン
船舶番号、船舶所有者等	140980、福岡県宗像市
乗組員等に関する情報	船長、五級（航海）
負傷者	軽傷 1人（陸上作業員）
損傷	なし
気象・海象	気象：天気 晴れ、風向 北東、風力 3、視界 良好 海象：波高 約0.1m
事故の経過	<p>本船は、神湊漁港と宗像市大島港の間を1日2便運航する宗像市営の渡船である。</p> <p>本船は、船長、甲板員及び機関長ほか1人が乗り組み、旅客31人を乗せ、神湊漁港の浮桟橋（以下「本件桟橋」という。）に右舷着けで着桟しようとしていた。</p> <p>陸上作業員は、本船の右舷船首部の甲板員からスプリングライン（以下「本件係船索」という。）を受け取り、本件桟橋の係船柱に掛けた。</p> <p>機関長は、本船が本件桟橋に接舷し、甲板員や他の陸上作業員が他の係船索の係留作業を行っている間に本船の舷側の扉を開けた。</p> <p>機関長の指示を受けた陸上作業員は、タラップを架設した。</p> <p>船長は、本件係船索を張って本船を定位位置に正確に停止させようと思い、本船を微速前進させたところ、タラップが本船に引っ張られて移動した。その際、陸上作業員が、タラップと本件桟橋の屋根の支柱下方のコンクリート部との間に左足首を挟まれて挫創を負った。（図1参照）</p>

分析	<p>本船は、着桟作業中、船長が本件係船索を張って本船を定位置に正確に停止させようと微速前進させた際、本船が定位置に停止する前にタラップが架設されていたことから、タラップが引っ張られて移動し、陸上作業員が、タラップと本件桟橋の屋根の支柱下方のコンクリート部との間に左足首を挟まれて負傷したものと考えられる。</p> <p>機関長及び陸上作業員は、旅客を早く下船させようと思っていたことから、船長からの合図を受ける前に舷側の扉を開けてタラップを架設したものと考えられる。</p> <p>本船は、甲板員が、着桟港を勘違いして本件係船索をビットに1巻きしなかったことから、船長が、本件係船索を張って本船を定位置に正確に停止させようと微速前進させた際、本船が定位置よりも船首方に進出し、タラップが引っ張られて本件桟橋の屋根の支柱まで移動したものと考えられる。</p>
----	---

原因	<p>本事故は、本船が着桟作業中、機関長が船長からの合図を受ける前にタラップを架設したため、本船が着桟位置を調整する目的で微速前進した際にタラップが船体の動きに合わせて引っ張られて移動し、陸上作業員がタラップと本件桟橋の屋根の支柱下方のコンクリート部との間に左足首を挟まれたことにより発生したものと考えられる。</p>
再発防止策	<p>宗像市は、本事故後、次の再発防止策を講じた。</p> <ul style="list-style-type: none"> 着桟時、船長が定位置に停止したことを確認し、船長からの合図を受けた後、舷側の扉を開けてタラップを架設するよう、乗組員及び陸上作業員に周知徹底した。 右舷船首方から船尾方に向けて掛ける係留索について、出港後に着桟港に合わせて長さ調整を行い、航行中に調整を行ったことを船長に報告することとした。 乗組員が上記の報告等を確実に行えるようトランシーバーを導入し携帯することとした。 <p>今後の同種事故等の再発防止に役立つ事項として、次のことが考えられる。</p> <ul style="list-style-type: none"> 旅客船の乗組員及び陸上作業員は、着岸時、旅客を早く下船させることに意識を向け過ぎることなく、船舶が完全に着岸したことを確認して下船作業を始めること。 船舶所有者等は、乗組員及び陸上作業員が安全を確保するための作業手順を遵守するよう定期的に点検・指導すること。
