船舶事故調査報告書

令和7年10月22日

運輸安全委員会（海事専門部会）議決

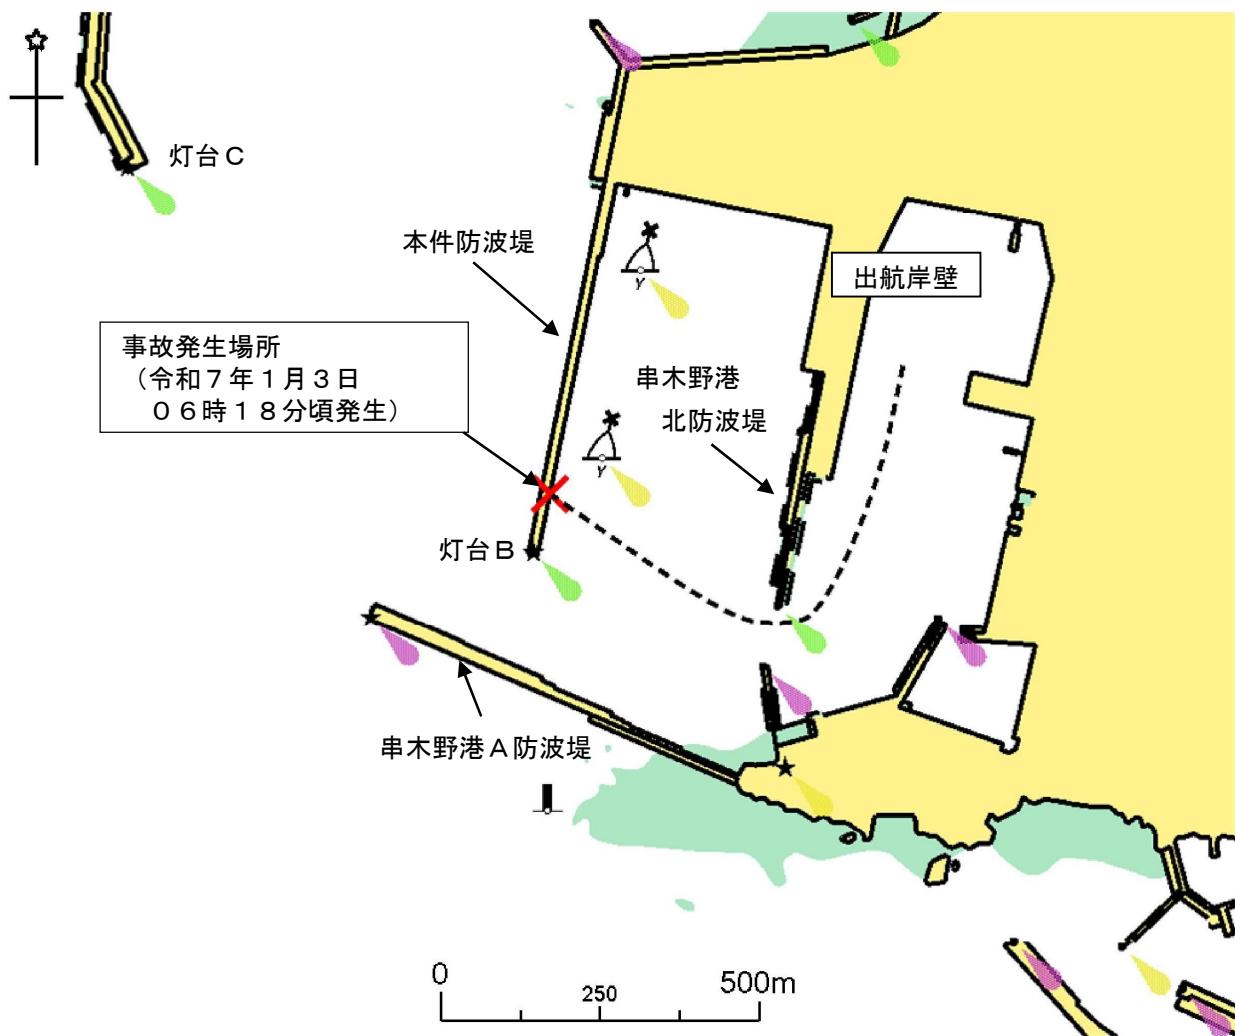
付図1 事故発生経過概略図

<p>験は約5回であった。</p> <p>船長は、本事故後、G P S プロッターの航跡記録を見て、串木野港沖防波堤南灯台（以下「灯台C」という。）の緑色の灯光を灯台Bの灯光と思い込み、本船を西北西進させたことに気付いた。</p> <p>灯台Bは、単閃緑光、毎3秒に1閃光、灯高15mであり、灯台Cは群閃緑光、毎6秒に2閃光、灯高17mであった。</p> <p>（付図1 事故発生経過概略図 参照）</p>
分析	<p>本船は、串木野漁港を出港中、船長が、周囲の見張りを適切に行っていなかったことから、串木野港北防波堤の突端付近を右旋回中に右舷方に見えた緑色の灯光を灯台Bの灯光と思い込んで針路を定め、本件防波堤に衝突したものと考えられる。</p> <p>船長は、岸壁を出航した後、レーダー画面が明るいことに意識が向いていたことから、周囲の見張りを適切に行っていなかったものと考えられる。</p> <p>船長は、灯台の光色のみを見て、右舷方に見えた灯台Cの緑色の灯光を同じ光色の灯台Bの灯光と思い込んだものと考えられる。</p>
原因	本事故は、夜間、本船が、串木野漁港を出港中、船長が周囲の見張りを適切に行っていなかったため、本件防波堤に衝突したものと考えられる。
再発防止策	<p>今後の同種事故等の再発防止に役立つ事項として、次のことが考えられる。</p> <ul style="list-style-type: none"> ・船長は、夜間、港内など障害物の多い海域を航行する場合、目視のみに頼らず、レーダーやG P S プロッターを活用して、常時、周囲の適切な見張りを行い、船位や障害物との位置関係を確認して航行すること。 ・船長は、夜間、灯台を光色のみで識別せず、灯質、閃光頻度等も確認して識別すること。 ・船長は、レーダーやG P S プロッターの表示輝度調整を出航前又は停船して行うこと。
