# 船舶事故調査報告書

令和7年10月22日

運輸安全委員会（海事専門部会）議決

| 事故の概要 | 貨物船 <sup>ゆうせい</sup> 雄正丸は、出航中、浅瀬に乗り揚げた。 |

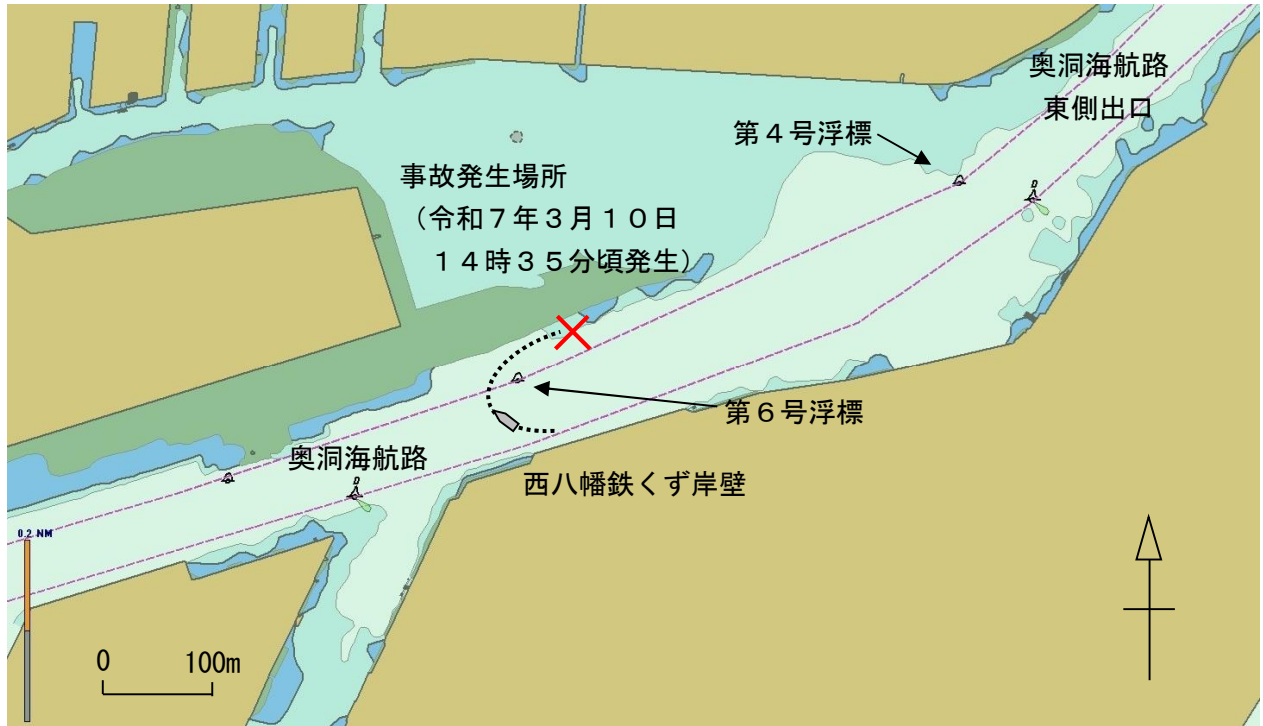
付図1 事故発生経過概略図

| 事故の経過 | <p>本船は、船長ほか4人が乗り組み、関門港若松第1区の西八幡鉄くず岸壁に船首を西方に向けて左舷着けで係留していた。</p> <p>船長は、離岸後、奥洞海航路東側出口に向け右旋回して反転し出航することとした。</p> <p>船長は、GPSプロッター及びレーダーを作動させて単独で操船に当たり、離岸後、奥洞海航路内で微速前進として右旋回を開始したところ、奥洞海航路第6号浮標（以下浮標については、「奥洞海航路」を省略する。）との距離が近く、本船を第6号浮標の手前で反転させることが難しいと思った。</p> <p>船長は、第6号浮標の北側は奥洞海航路外であるが、第6号浮標とその北方に存在する浅瀬との間には数十mの距離があるので、その間を航行すれば右旋回を続けたまま反転できると思い、第6号浮標を右舷側に見ながら本船を右旋回させた。</p> <p>本船は、右旋回しながら第6号浮標の北側を通過し、船長が第4号浮標に向けて本船を東北東進させた直後、船体が右に傾いて停止した。</p> <p>船長は、本船が第6号浮標東北東方の浅瀬（以下「本件浅瀬」という。）に乗り揚げたことに気付き、後進で自力離礁させた後、海上保安部からVHF無線で呼び掛けられ、乗り揚げたことを報告した。</p> <p>(付図1 事故発生経過概略図 参照)</p> <p>本船の喫水は、船首約1.6m、船尾約3.5mであった。</p> |

| 分析 | <p>本船は、奥洞海航路を右旋回しながら出航する際、船長が第６号浮標や浅瀬から十分な距離が保てるよう操船計画を立てなかったことから、同航路外の本件浅瀬付近を航行して、本件浅瀬に乗り揚げたものと考えられる。</p> <p>船長は、これまで西八幡鉄くず岸壁の東側から出航した際は第６号浮標の手前で右旋回して出航できていたので、同様に操船すれば出航できると思ったものと考えられる。</p> |
| 原因 | <p>本事故は、本船が、奥洞海航路を右旋回しながら出航する際、船長が、西八幡鉄くず岸壁の東側から出航した際と同様に操船すれば出航できると思い、第６号浮標や浅瀬から十分な距離が保てるよう操船計画を立てなかったため、同航路外の本件浅瀬付近を航行して、本件浅瀬に乗り揚げたものと考えられる。</p> |

| 再発防止策 | <p>今後の同種事故等の再発防止に役立つ事項として、次のことが考えられる。</p> <ul style="list-style-type: none"> <li>・ 船長は、出航に当たっては、事前に水路調査を十分に行った上、浅瀬や障害物から十分な距離が保てるよう操船計画を立てること。</li> </ul> |
