船舶事故調査報告書

令和7年10月22日

運輸安全委員会（海事専門部会）議決

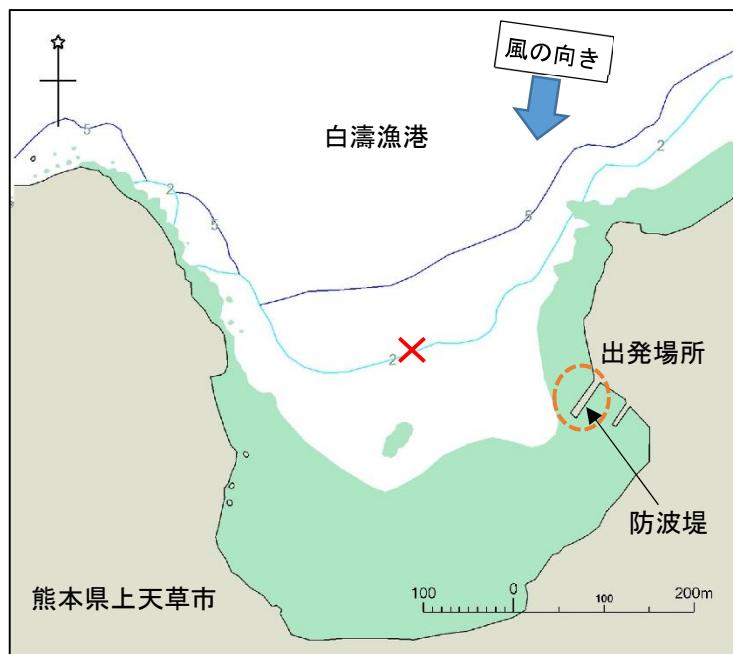
図1 事故発生場所概略図

本船は、船首が南方を向いた状態で、左舷船尾方から風浪を受けながら漂泊していたところ、12時00分頃、突然、左舷船尾方から波を受け、一気に右舷側に傾斜し、転覆した。

<p>オールを漕いだ。また、同乗者は、本船につかり、海水につかかったままの状態であった。</p> <p>操縦者及び同乗者は、白濱漁港の防波堤まで戻った後、本事故の発生を知り駆けつけた者達によって救助され、その後、本船も引き揚げられた。</p> <p>白濱漁港から本船が転覆している状況を目撃した者は、118番通報した。</p> <p>本事故当時、本船の乾舷の高さ（水面から舷縁までの高さ）は、約0.25mであった。</p> <p>防水パックに入れずに身に着けていた操縦者の携帯電話は、本船が転覆した際に水没した。</p> <p>海上保安庁のウォーターセーフティガイド¹には、ミニボートの事故防止対策について、概略、次の事項が記載されている。</p> <ol style="list-style-type: none"> ① ミニボートが安全に航行できる範囲は、乾舷の高さの半分以下である波高20cmくらいまで、風速では4m/s以下を目安と考えること。 ② 海上で風や波が出てきた場合は、安全を最優先に考えて早めに帰航すること。 ③ 出航後も常に天気の変化に気を配り、最新の気象情報を把握すること。
分析	<p>本船は、漂泊中、左舷船尾方からの波により船尾が持ち上げられたことから、右舷側に傾斜し、転覆したものと考えられる。</p> <p>本事故当時の風浪は、本船が漂泊中、しだいに強まってきた北北東風により風浪が発達し、波高約0.5mの波が発生している状況であったものと考えられる。</p> <p>操縦者は、本船の船首を南方に向けて船首方を向いて釣りを行っていたことから、風浪が発達する状況に気付かなかつたものと考えられる。</p> <p>操縦者は、常に最新の気象及び海象情報を確認するとともに、気象及び海象の状況変化に注意を払い、気象及び海象が悪化する前に帰航するなどの判断を行う必要があったものと考えられる。</p>
原因	<p>本事故は、しだいに風浪が発達して波高約0.5mの波がある状況下、本船が、漂泊を続けたため、左舷船尾方からの波により船尾が持ち上げられ、右舷側に傾斜し、転覆したものと考えられる。</p>

再発防止策	<p>今後の同種事故等の再発防止及び被害の軽減に役立つ事項として、次のことが考えられる。</p> <ul style="list-style-type: none"> ・ミニボートの操縦者は、風や波の影響を受けやすいことを考慮し、漂泊中において、風や波の状況に常に注意を払うこと。

<p>た、出航後も気象及び海象の状況変化に注意を払い、気象及び海象が悪化する前に早めに帰航すること。</p> <ul style="list-style-type: none">・ミニボートの操縦者は、事故時の救助要請に備え、携帯電話を防水パックに入れて携行すること。
--	--
