# 船舶事故調査報告書

運輸安全委員会（海事専門部会）議決

| 事故種類 | 乗揚 |
| 事故の概要 | プレジャーボート祐盛丸は、左転中、弁天埼東岸に乗り揚げた。 |

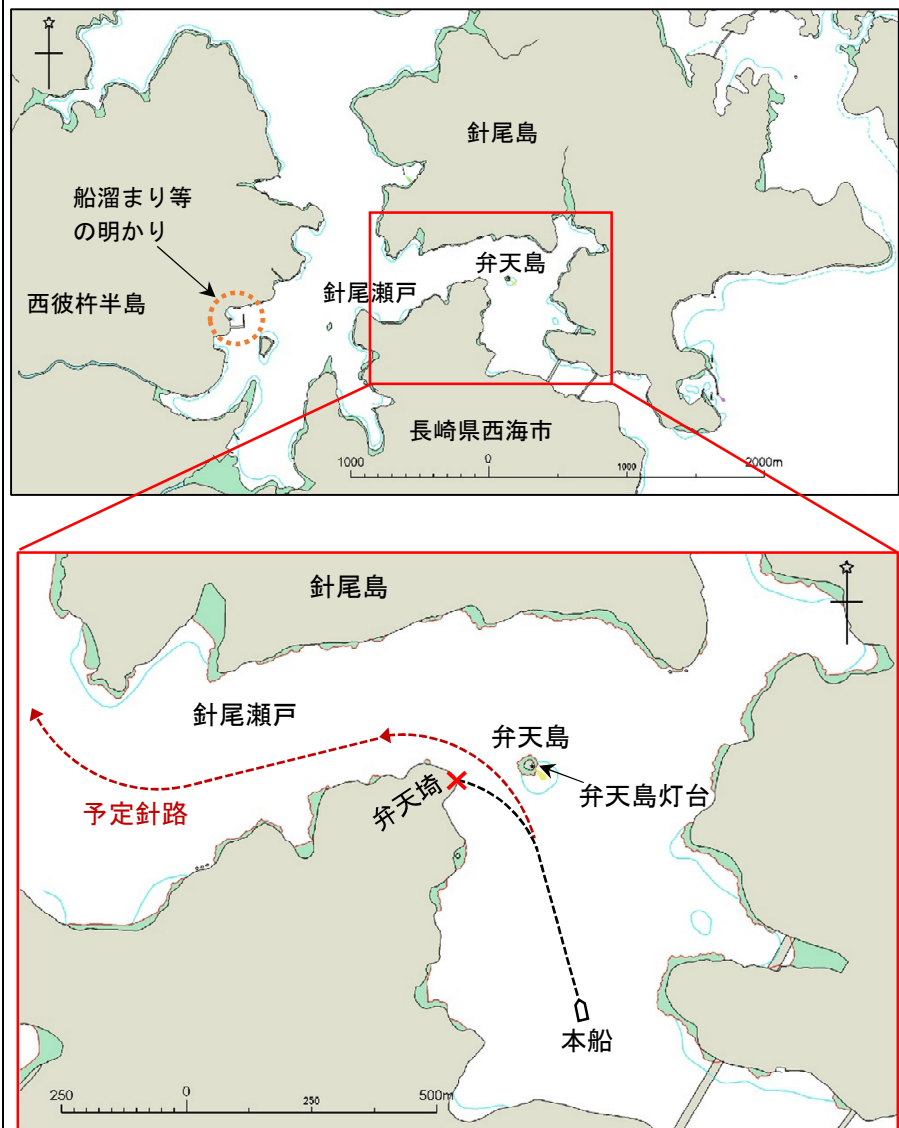
図1 事故発生経過概略図

船長は、突然、衝撃を感じたので、直ちに機関を停止した後、周囲を確認したところ、島影を認めて本船が弁天埼東岸に乗り揚げたことを知った。

| 分析 | <p>本船は、弁天島南方沖で左転する際、船長が、レーダーで継続的に自船の進路及び位置を確認しなかったことから、ふだんよりも早目に左舵を取って西寄りの針路となっていることに気付かず、弁天埼東岸に乗り揚げたものと考えられる。</p> <p>船長は、レーダーを作動させ、弁天島灯台を船首方に見るように本船を北進させていたものの、弁天島南方沖で左転する際、弁天埼北岸付近で以前見掛けた無灯火でしかもレーダーに映りにくい小型船舶がいなか気<sup>き</sup>に掛かったことから、回頭方向に意識を向けたまま、レーダーで継続的に自船の進路及び位置を確認しなかったものと考えられる。</p> <p>船長は、針尾瀬戸付近の地形等を熟知していた上、夜間にGPSプロッターを作動させると眩しいと感じていたことから、本事故当時、GPSプロッターを作動させていなかったものと考えられる。</p> |
| 原因 | <p>本事故は、夜間、本船が、弁天島南方沖で左転する際、船長が、弁天埼北岸付近で以前見掛けた無灯火でしかもレーダーに映りにくい小型船舶がいなか気<sup>き</sup>に掛かり、回頭方向に意識を向けたまま、レーダーで継続的に自船の進路及び位置を確認しなかったため、ふだんよりも早目に左舵を取って西寄りの針路となっていることに気付かず、弁天埼東岸に乗り揚げたものと考えられる。</p> |

| 再発防止策 | <p>今後の同種事故等の再発防止及び被害の軽減に役立つ事項として、次のことが考えられる。</p> <ul style="list-style-type: none"> <li>・ 船長は、夜間は目視だけでは周囲の状況（陸岸や灯台等）を把握しにくいので、レーダー及びGPSプロッターの航海計器を適切なレンジで使用して自船の進路及び位置を確認しながら操船すること。</li> <li>・ 船長は、夜間にGPSプロッターを作動させると眩しいと感じる場合、画面の輝度を適切に調整して有効に活用すること。</li> <li>・ 船長は、船舶事故が発生した場合、必要な安全措置を講じるとともに、速やかに海上保安庁に通報すること。</li> </ul> |
