# 船舶事故調査報告書

| 事故種類 | 乗揚 |
| 発生場所 | 沖縄県 <sup>たけとみ</sup> 竹富町竹富島南南東方沖<br>琉球 <sup>りゅうきゅう</sup> 観音埼灯台から真方位173° 6.8海里（M）付近<br>（概位 北緯24° 15.2′ 東経124° 07.6′） |
| 事故の概要 | 漁船 <sup>せいとく</sup> 征徳丸は、北東進中、さんご礁に乗り揚げた。 |

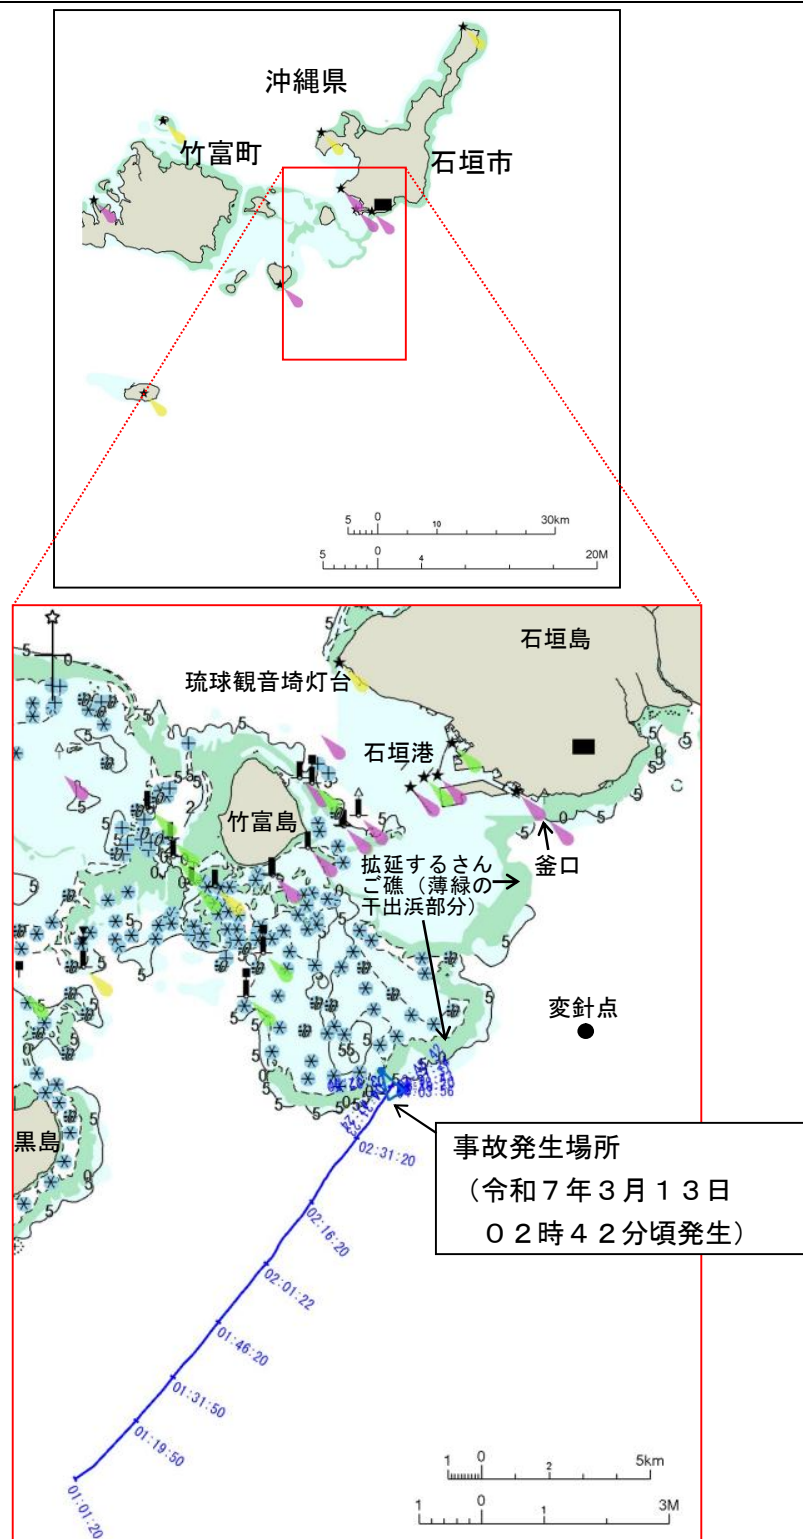
| 事故の経過 | <p>本船は、船長ほか2人（共にインドネシア共和国籍）が乗り組み、竹富町黒島南方沖で操業を終え、沖縄県石垣市石垣港に向けて帰港を開始した。</p> <p>船長は、単独で操船に当たり、石垣港南東方の<sup>はがまぐち</sup>釜口と呼称する水路から南西方に向けて竹富島南方沖まで拡張するさんご礁を避けて、釜口から同港に入港する予定で、広域表示としたGPSプロッターで釜口南南東方沖3.5M付近に目標地点（以下「変針点」という。）を設定し、約5ノットの対地速力で、自動操舵により本船を北東進させた。</p> <p>船長は、GPSプロッターを見ていたところ、本船の進路が予定の針路線より左方にずれていることに気付いた。また、自動操舵装置の操作パネルにエラーコードが表示されていたので、同装置に何らかの不具合が生じているものと思った。</p> <p>船長は、エラーコードの意味がよく分からなかったものの、進路及び速力を保持したままGPSプロッターで変針点を再設定したり、自動操舵装置を再起動したりして、同装置を復旧することに気を取られているうち、突然衝撃を感じ、GPSプロッターを詳細表示に切り換えて確認したところ、さんご礁に乗り揚げたことに気付いた。</p> <p>（図1 参照）</p> |

| 分析 | <p>本船は、北東進中、自動操舵装置に不具合が生じた際、船長が、同装置を復旧することに意識を集中し、GPSプロッターを活用して船位の確認を行わなかったことから、竹富島南南東方沖のさんご礁に向かって航行していることに気付かず、同さんご礁に乗り揚げたものと考えられる。</p> <p>船長は、時々GPSプロッターで船位を確認していたものの、GPSプロッターを広域表示としていたことから、本船の進路が左方にずれていることに気付くのが遅れたものと考えられる。また、広域表示としたGPSプロッターには、さんご礁が表示されていなかったものと考えられる。</p> |
| 原因 | <p>本事故は、夜間、本船が、北東進中、自動操舵装置に不具合が生じた際、船長が、同装置を復旧することに意識を集中し、船位の確認を行わなかったため、竹富島南南東方沖のさんご礁に乗り揚げたものと考えられる。</p> |

| 再発防止策 | <p>今後の同種事故等の再発防止に役立つ事項として、次のことが考えられる。</p> <ul style="list-style-type: none"> <li>・ 船長は、航行に必要な装置や機器に不具合が生じて復旧作業を行う場合、船位を確認した上で安全な海域に停船させてから同作業を行うこと。</li> <li>・ 船長は、GPSプロッター等の航海計器を適切に使用して、船位の確認を行うこと。</li> <li>・ 船長は、自船の装置や機器の取扱いに習熟しておくこと。</li> </ul> |
