# 船舶事故調査報告書

令和7年10月22日

運輸安全委員会（海事専門部会）議決

| 事故の概要 | 遊覧船 <sup>ラル シンフォニー</sup> LALL Symphonyは、航行中、浅瀬に乗り揚げた。 |

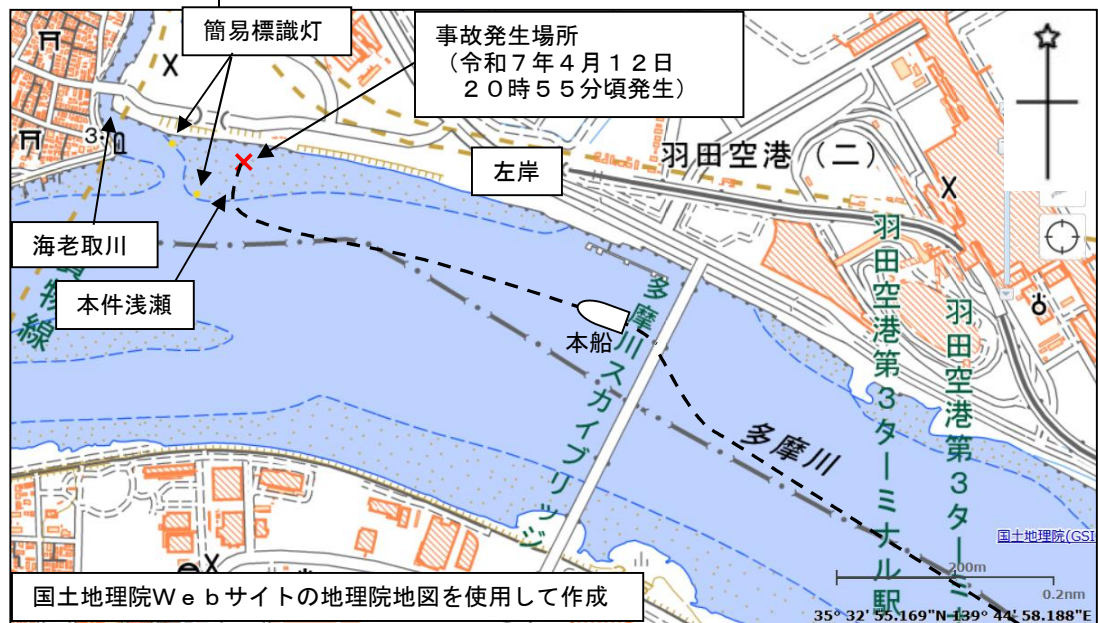
図1 事故発生場所概略図

船長は、測深表示が急に浅くなったので海老取川入口西側の浅瀬に接近していると思い、右舵を取ったところ、測深表示が1m以下となって針路を間違えたことに気づき、船外機を後進としたものの、本船が本件浅瀬に乗り揚げた。

本船は、運航基準に定められていない多摩川を航行中、船長が、同川における初めての夜間操船であったものの、GPSプロッターを活用するなどして自船の正確な位置を確認しなかったことから、本件浅瀬に向かっていくことに気付くのが遅れ、船外機を後進としたものの、本件浅瀬に乗り揚げたものと考えられる。

| 再発防止策 | <p>A社は、本事故後、基準経路を遵守し、多摩川を航行しないよう船長に指導した。</p> <p>今後の同種事故等の再発防止に役立つ事項として、次のことが考えられる。</p> <ul style="list-style-type: none"> <li>・ 船長は、夜間に航行する場合、目視のみに頼らず、GPSプロッターを有効に活用しながら、常時、周囲の適切な見張りを行って、自船の位置や障害物との位置関係を確認して航行すること。</li> <li>・ 遊覧船の船長は、運航会社等が定めた運航基準に従うこと。また、航行中、基準経路の変更を要する場合には、運航管理者に相談してから判断すること。</li> </ul> |

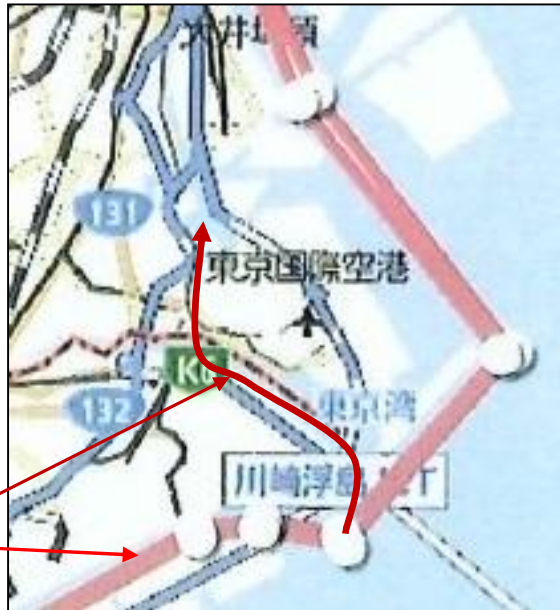
図2 A社の運航経路図（抜粋）

A社は、海上運送法（昭和24年法律第187号）に基づく安全管理規程を定め、同規程の中で運航基準を定めていたが、同基準では、多摩川を経由する経路を定めていなかった。（図2参照）

茶線：予定経路  
赤線：運航経路

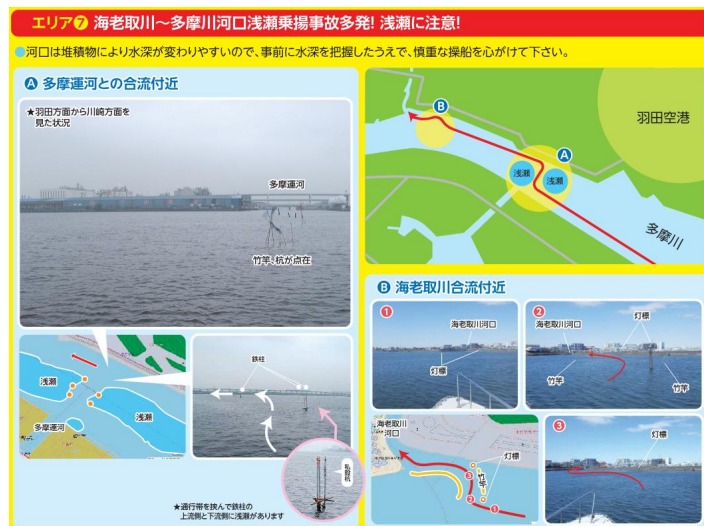
図3 海のウォッチングマップのエリア7

本件リーフレットには、海のウォッチングマップとして七つのエリアを掲げ、エリア7については、多摩川における浅瀬に関する情報等が記載されていた。（図3参照）
