# 船舶事故調査報告書

令和7年10月22日

運輸安全委員会（海事専門部会）議決

| 事故の概要 | プレジャーボート ハピネスプリンは、航行中、導流堤に乗り揚げた。 |

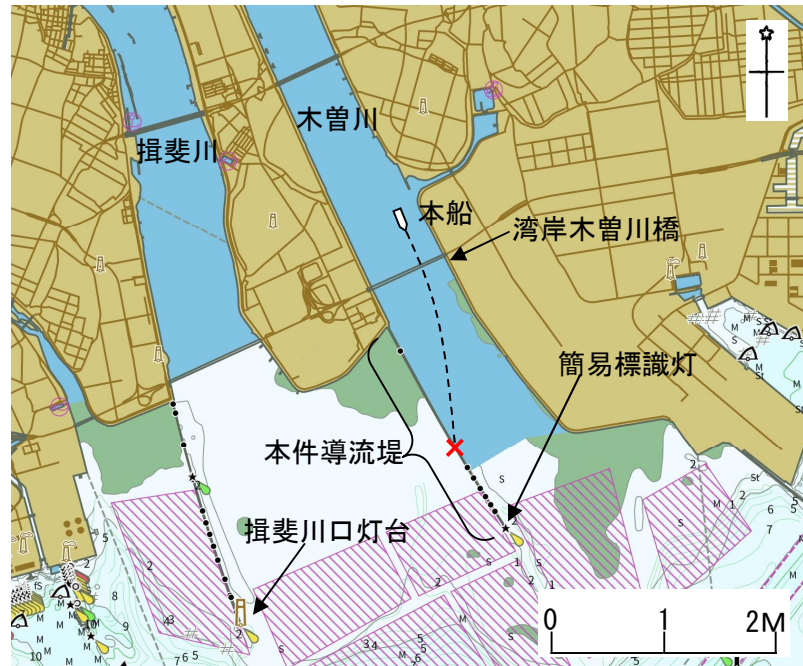
図１ 事故発生経過概略図

船長は、スマートフォンの地図アプリを再起動させて地図アプリ上の位置情報を正常表示させたところ、本船が思っていたよりも西に逸れて本件導流堤に接近していることに気付いて左舵一杯を取ったものの、本船は本件導流堤に乗り揚げた。

(図１ 参照)

本船は、木曽川河口付近を約２１knの速力で航行中、船長が、スマートフォンの地図アプリの表示に不具合が生じたまま、船位の確認を行わずに速力を保持して操船を続けたことから、本件導流堤に接近していることに気付くのが遅れ、左舵一杯を取ったものの、本件導流堤に乗り揚げたものと考えられる。

| 原因 | <p>本事故は、夜間、本船が、木曽川河口付近を約2.1knの速力で航行中、船長が、スマートフォンの地図アプリに不具合が生じたまま、船位の確認を行わずに速力を保持して操船を続けたため、本件導流堤に接近していることに気付くのが遅れ、左舵一杯を取ったものの、本件導流堤に乗り揚げたものと考えられる。</p> |

| 再発防止策 | <p>今後の同種事故等の再発防止に役立つ事項として、次のことが考えられる。</p> <ul style="list-style-type: none"> <li>・ 船長は、航行中、船位を確認できなくなった場合、その状況を放置することなく、一旦停止する等して、正常に作動する他の航海計器によって船位を確認すること。</li> <li>・ 小型船舶の船長は、フライングブリッジ等近くに測位するための航海計器がない場所で操船する場合、航海情報の参照に当たっては、地図アプリではなく、船舶検査で航海用電子参考図としての使用が認められている航行支援アプリを使用することが望まれる。</li> <li>・ 船長は、夜間に目視では視認しづらい堤防、養殖施設、他船等の障害物付近を操船する際は、確実に障害物との距離を保つことができるよう、レーダー、GPSプロッター等の航海計器を活用して周囲の見張り及び船位の確認を行い、安全な速力で航行すること。</li> </ul> |
