船舶事故調査報告書

運輸安全委員会（海事専門部会）議決

事故種類	乗揚
発生日時	令和7年5月1日 16時05分頃
発生場所	京浜港東京第4区（多摩川河口付近） 東京国際空港飛行場灯台から真方位130° 1.5海里付近 （概位 北緯35° 31.6′ 東経139° 47.4′）
事故の概要	プレジャーボート ^{ヒット フレーク} HIT FREAK Iは、航行中、浅瀬に乗り揚げた。
事故調査の経過	令和7年5月13日、主管調査官（横浜事務所）を指名 原因関係者から意見聴取手続実施済
事実情報	船種船名、総トン数 船舶番号、船舶所有者等
乗組員等に関する情報	船長、一級小型・特殊・特定
負傷者	なし
損傷	船尾部船底外板に割損及び擦過傷
気象・海象	気象：天気 晴れ、風向 南、風力 5、視界 良好 海象：波高 約0.5m、潮汐 上げ潮の中央期
事故の経過	<p>本船は、船長が1人で乗り組み、航行中、多摩川河口付近の浅瀬に乗り揚げた。</p> <p>船長は、乗り揚げた後、118番通報を行った。</p> <p>本船は、海上保安庁のゴムボートによって救助された。</p> <p>（図1 参照）</p>

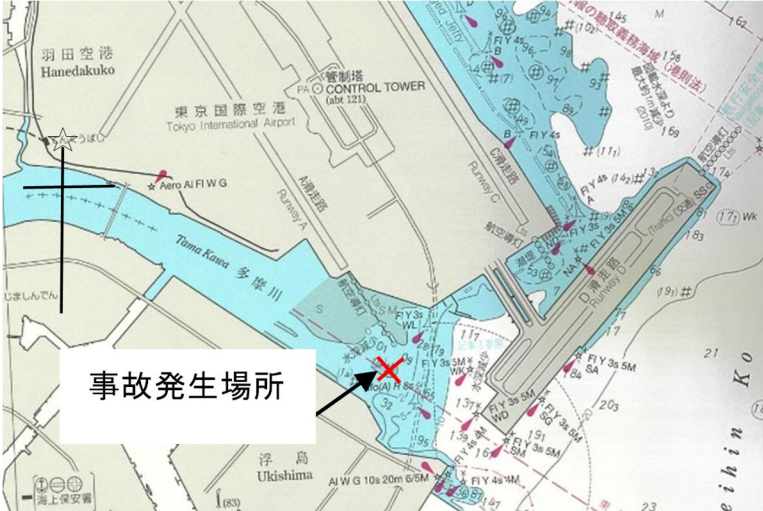
<p>図1 事故発生場所概略図（海図W1061）部分</p>
分析	本船は、航行中、多摩川河口付近の浅瀬に乗り揚げたものと考えられるが、船長から必要な情報が得られなかったことから、乗揚に至った状況を明らかにすることができなかった。
原因	本事故は、本船が、航行中、浅瀬に乗り揚げたものと考えられる。

<p>再発防止策</p>	<p>今後の同種事故等の再発防止に役立つ事項として、次のことが考えられる。</p> <ul style="list-style-type: none"> ・ 小型船舶の船長は、事前に海図やプレジャーボート・小型船用港湾案内等で航行予定海域の水路調査を適切に行い、水深や浅瀬の位置などを把握しておくこと。 ・ 小型船舶の船長は、浅瀬付近を航行する場合、航海計器等を使用して船位の確認を確実に行うこと。
---------------------	---
