船舶事故調査報告書

運輸安全委員会（海事専門部会）議決

事故種類	乗揚
発生日時	令和7年5月16日 10時12分頃
発生場所	静岡県熱海市熱海港 熱海港防波堤灯台から真方位 167° 1,130m付近 (概位 北緯 35° 05.1' 東経 139° 05.1')
事故の概要	旅客船 SANREMO ^{ナントモ} は、航行中、浅所に乗り揚げた。
事故調査の経過	令和7年5月20日、主管調査官（横浜事務所）を指名 原因関係者から意見聴取手続実施済
事実情報	<p>船種船名、総トン数 船舶番号、船舶所有者等</p> <p>旅客船 SANREMO、19トン 250-45058 静岡、株式会社スパ・マリーナ熱海（A社） (写真1 参照)</p>

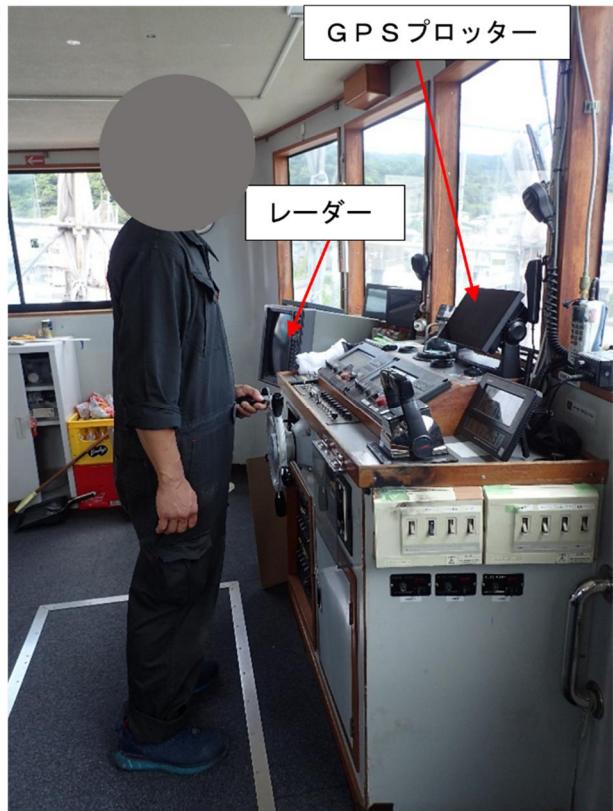
写真2 乗組員Aの姿勢（再現）

乗組員Aは、約8ノットの対地速力で本船を南進させた後、旅客に錦ヶ浦の景観がよく見えるよう操船しなければいけないと思い、レーダー及びGPSプロッターで本船の位置を確認せずに、錦ヶ浦の洞窟や周辺の陸岸を見ながら、目視のみで操船を続けた。

乗組員Aは、本船の操船に慣れておらず、本事故当時、旅客に錦ヶ浦の景観がよく見えるよう周辺の陸岸を見ながら操船することに意識を集中していたので、本件浅所の存在を忘れていた。

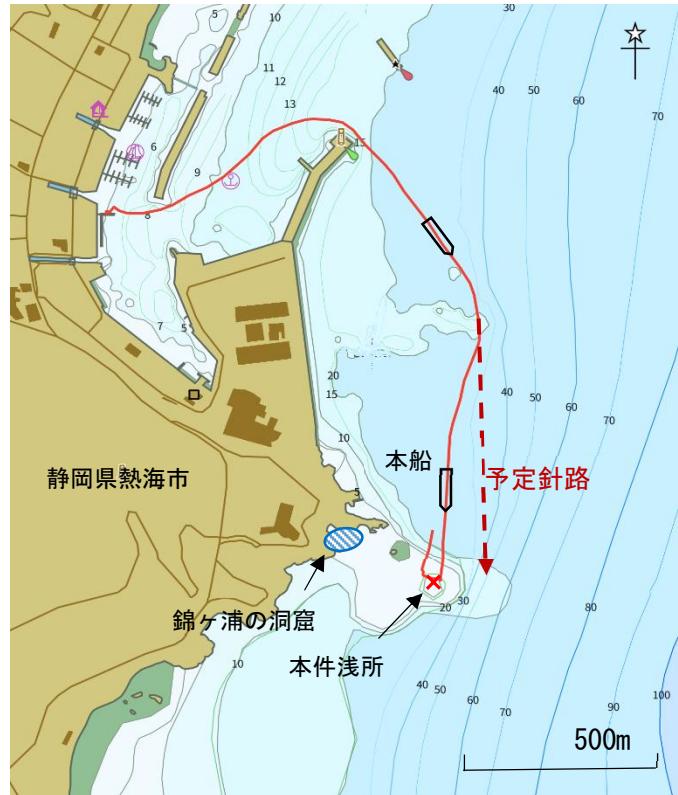
図1 事故発生経過概略図

本船が南進中、船底が擦ったような振動を船長及び乗組員Aが感じた直後、船体が動かなくなった。

船長は、ソーダイ根と呼ばれる暗岩（以下「本件浅所」という。）に本船が乗り揚げたことに気付き、直ちに主機操縦レバーを中立とした。

本船は、熱海港を南進中、乗組員Aが、本船の操船に慣れていない中、旅客に錦ヶ浦の景観がよく見えるよう操船することに意識を集中し、GPSプロッターの画面で船位の確認をしなかったことから、ふだんよりも陸岸寄りの進路となり、本件浅所に接近していることに気付かなかった。

<p>付かず、本件浅所に乗り揚げたものと考えられる。</p> <p>乗組員Aは、本件浅所があることを知っていたものの、陸岸を見ながら操船することに意識を集中していたことから、本件浅所の存在を忘れたものと考えられる。</p> <p>船長は、出航前、乗組員Aに対し、レーダー画面を示して西方の陸岸から約0.3海里離すよう指導していたことから、本件浅所に近づくことはないと思い込み、航行中は乗組員Aに対し、本件浅所に気を付けるよう改めて注意喚起を行わなかったものと考えられる。また、目視で周囲の見張りを行い、レーダー及びGPSプロッターを確認していなかったことから、本件浅所に接近していることに気付かなかつたものと考えられる。</p>
原因	<p>本事故は、本船が、熱海港を南進中、乗組員Aが、目視のみで操船することに意識を集中し、本件浅所の存在を忘れて、GPSプロッターで船位の確認をしていなかったため、本件浅所に接近していることに気付かず、本件浅所に乗り揚げたものと考えられる。</p>
再発防止策	<p>A社は、本事故の発生を受け、今後の事故防止対策として、レーダーに搭載されたガードリング機能（距離、環内に他船、障害物、陸岸などが接近したときに警報音を発する機能）を設定するなど航海計器の機能を活用するよう乗組員を指導した。</p> <p>今後の同種事故等の再発防止に役立つ事項として、次のことが考えられる。</p> <ul style="list-style-type: none"> ・操船者は、暗岩及び浅所付近を航行する場合、目視のみに頼らず、航海計器等を使用して船位の確認や障害物の確認を確実に行うこと。 ・船長は、浅所付近を航行する場合、操船者の経験を考慮し、操船者に対して適時適切な注意喚起を行い、見張りを強化するよう自身も船位の確認を適切に行うこと。
