船舶事故調査報告書

令和7年11月19日

運輸安全委員会（海事専門部会）議決

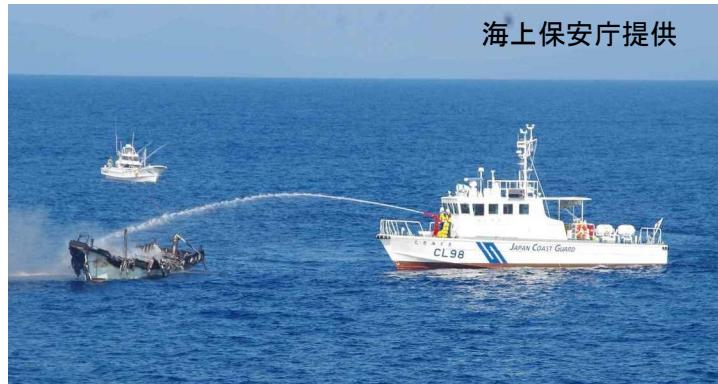
写真2 消火活動中の本船

本船は、来援した巡視艇によって消火活動が行われ、鎮火が確認されたが、その後、沈没した。（写真2参照）
