船舶事故調査報告書

令和7年11月19日
運輸安全委員会（海事専門部会）議決

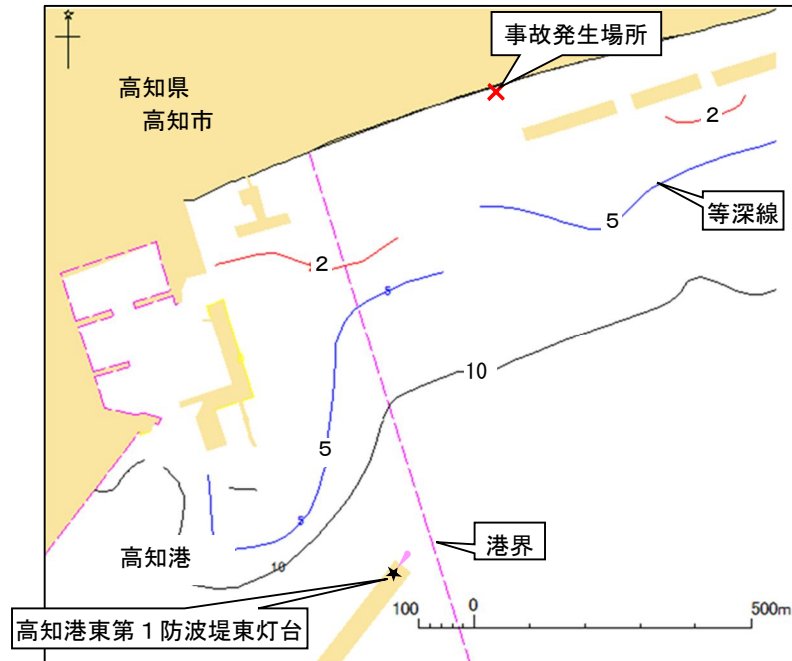
図2 事故発生場所概略図

本船は、左舷方から波高約1mの波を受け、同波に圧流されて走錨し、一瞬の内に護岸の消波ブロックに乗り揚げた。
