船舶事故調査報告書

令和7年11月19日

運輸安全委員会（海事専門部会）議決

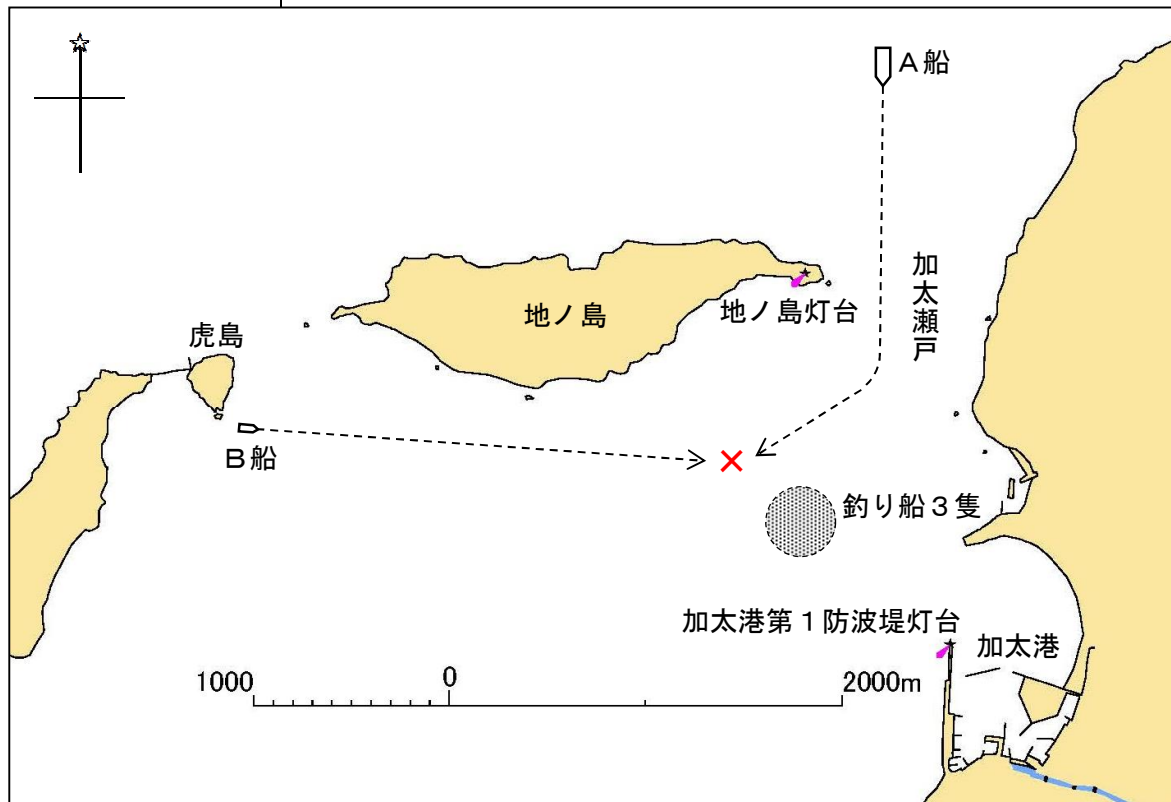
図1 事故発生経過概略図

事故種類	衝突
発生日時	令和7年3月6日 11時10分頃
発生場所	和歌山県和歌山市地ノ島南方沖 地ノ島灯台から真方位201° 1,030m付近 (概位 北緯34° 17.3′ 東経135° 03.3′)
事故の概要	貨物船第五栄政丸は、南西進中、また、漁船辰美丸は、東進中、両船が衝突した。
事故調査の経過	令和7年3月10日、主管調査官（神戸事務所）を指名 原因関係者から意見聴取手続実施済
事実情報 船種船名、総トン数 船舶番号、船舶所有者等	A 貨物船 第五栄政丸、484トン 129574、新井海運有限会社 B 漁船 辰美丸、1.6トン WK3-21307（漁船登録番号）、個人所有 第252-16991号（船舶検査済票の番号）
乗組員等に関する情報	船長A、四級（航海） 船長B、二級小型・特殊・特定
負傷者	なし
損傷	A 球状船首に擦過傷 B 船首部に破口
気象・海象	気象：天気 晴れ、風向 西北西、風力 2、視界 良好 海象：海上 平穏
事故の経過	A船は、船長Aほか2人が乗り組み、徳島県徳島小松島港で積荷役を行う目的で、大阪府阪南港を出航した。 A船は、船長Aが船橋で操船に当たり、加太瀬戸に向けて約10ノット（kn）の速力（対地速力、以下同じ。）で自動操舵により航行していた。 船長Aは、加太瀬戸北方沖で手動操舵に切り替えて操船に当たっていたところ、同瀬戸南方沖に釣り船3隻を目視で認め、同瀬戸を通過した後、それら3隻を避けるために右舵を取った。 船長Aは、その後、A船を南西進させていたところ、右舷船首方にB船を視認し、A船の速力を約8knに減じてB船を監視し、B船がA船に向かって接近してきていることが分かった。 船長Aは、運動性能のよい小型船であるB船がA船を避けると思い、針路及び速力を保持していたところ、B船がなおも接近するので、主機を中立とした後、後進にかけるとともに汽笛を約2～3秒間吹鳴したが、A船の船首部とB船の船首部とが衝突した。

A船は、南西進中、船長Aが、右舷船首方から接近するB船を認めたが、運動性能のよい小型船であるB船がA船を避けると思い、針路及び速力を保持したことから、なおも接近するB船に危険を感じて主機を中立運転とした後、後進にかけるとともに汽笛を吹鳴したものの、B船と衝突したものと考えられる。

B船は、東進中、船長Bが、入港時の目標である右舷船首方の灯台を見ることに意識を向けながら操船を続け、継続的に周囲の見張りを行っていなかったことから、左舷船首方からA船が接近していることに気付くのが遅れ、主機を後進にかけたが、A船と衝突したものと考えられる。

<p>よい小型船であるB船がA船を避けると思い、針路及び速力を保持したため、避航動作が遅れ、また、船長Bが、周囲の見張りを適切に行っていなかったため、A船に気付くのが遅れ、両船が衝突したものと考えられる。</p>
再発防止策	<p>今後の同種事故等の再発防止に役立つ事項として、次のことが考えられる。</p> <ul style="list-style-type: none"> ・ 操船者は、接近する他船を認めたときには、余裕のある時機に、汽笛を吹鳴することにより注意喚起を行うとともに衝突のおそれがあるときは、早期に避航措置を採ること。 ・ 小型船の船長は、操船中、特定の対象だけに意識を向けることなく、他船との位置関係を継続的に把握できるよう、常時、周囲の見張りを適切に行うこと。
