船舶事故調査報告書

令和7年11月19日

運輸安全委員会（海事専門部会）議決

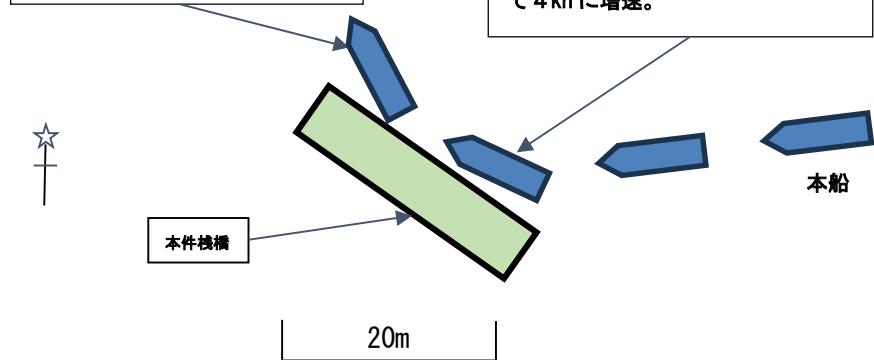
事故種類	衝突（桟橋）
発生日時	令和7年3月25日 11時30分頃
発生場所	滋賀県彦根市多景島企業桟橋 多景島四等三角点から真方位 $203^{\circ} 74m$ 付近 (概位 北緯 $35^{\circ} 17.8'$ 東経 $136^{\circ} 10.7'$)
事故の概要	実習調査船はっさかⅡは、着桟操船中、桟橋に衝突した。
事故調査の経過	令和7年4月17日、主管調査官（神戸事務所）を指名 原因関係者から意見聴取手続実施
事実情報	
船種船名、総トン数	実習調査船 はっさかⅡ、9.7トン
船舶番号、船舶所有者等	253-35853 滋賀、公立大学法人滋賀県立大学
乗組員等に関する情報	船長、二級小型
負傷者等	なし
損傷	本船 左舷船尾部落下防止柵に曲損及び防舷材に擦過傷 桟橋 防舷材に擦過傷
気象・水象	気象：天気 曇り、風向 北北西、風力 2、視界 良好 水象：湖上 平穏
事故の経過	<p>本船は、船長ほか1人が乗り組み、本船の整備後の試運転及び船長の着桟操船練習の目的で多景島に向か、滋賀県長浜市の係留場所を出航した。</p> <p>船長は、多景島企業桟橋（以下「本件桟橋」という。）へ左舷着けで着桟しようと、主機を半クラッチの状態として、約1ノット（kn）の速力（対地速力、以下同じ。）で、本船を右回頭させて本件桟橋に接近させたところ、行きあしが足りないと思い、速力を上げることとした。</p> <p>船長は、速力を上げようと主機操縦レバーを操作したところ、同レバーを前進側に倒し過ぎた。</p> <p>本船は、主機のクラッチが入り回転数が急上昇して、約4knの速力となり、船首部が本件桟橋至近に急接近し、本船の左舷船尾部が、左方に大きく振れて、本件桟橋に衝突した。</p> <p>（図1 参照）</p>

<p>左舷船尾部が左方に大きく振れて本件桟橋に衝突。</p> <p>右回頭したまま行きあしが足りないと感じ、主機操縦レバーを倒し過ぎて4knに増速。</p>

<p>20m</p>
	<p>船長は、本船及び本件桟橋の損傷状況を確認し、本事故の発生を運航管理者に報告するとともに水上警察署に通報した。</p> <p>船長は、本船の操船経験が6か月あったが、着桟経験が少なく、着桟操船に慣れていなかった。</p>
分析	<p>本船は、本件桟橋に左舷着けしようと着桟操船中、船長が、行きあしが足りないと感じ、速力を上げようとした際、操縦レバーの操作を誤り、急加速させたことから、船首部が本件桟橋に急接近し、左舷船尾部が左方に振れ、本件桟橋に衝突したものと考えられる。</p> <p>船長は、着桟経験が少なく、着桟操船に慣れていなかったことから、操縦レバーの操作を誤り、急加速させたものと考えられる。</p>
原因	<p>本事故は、本船が、着桟操船中、船長が、速力を上げようと操縦レバーを操作した際、急加速させたため、本件桟橋に衝突したものと考えられる。</p>
再発防止策	<p>今後の同種事故等の再発防止に役立つ事項として、次のことが考えられる。</p> <ul style="list-style-type: none"> ・小型船舶の船長は、操縦レバーをゆっくりと操作して、急発進や急加速しないようにすること。 ・離着桟の経験が少ない小型船舶の船長は、操船訓練を積み重ねること。
