船舶事故調査報告書

令和7年11月19日

運輸安全委員会（海事専門部会）議決

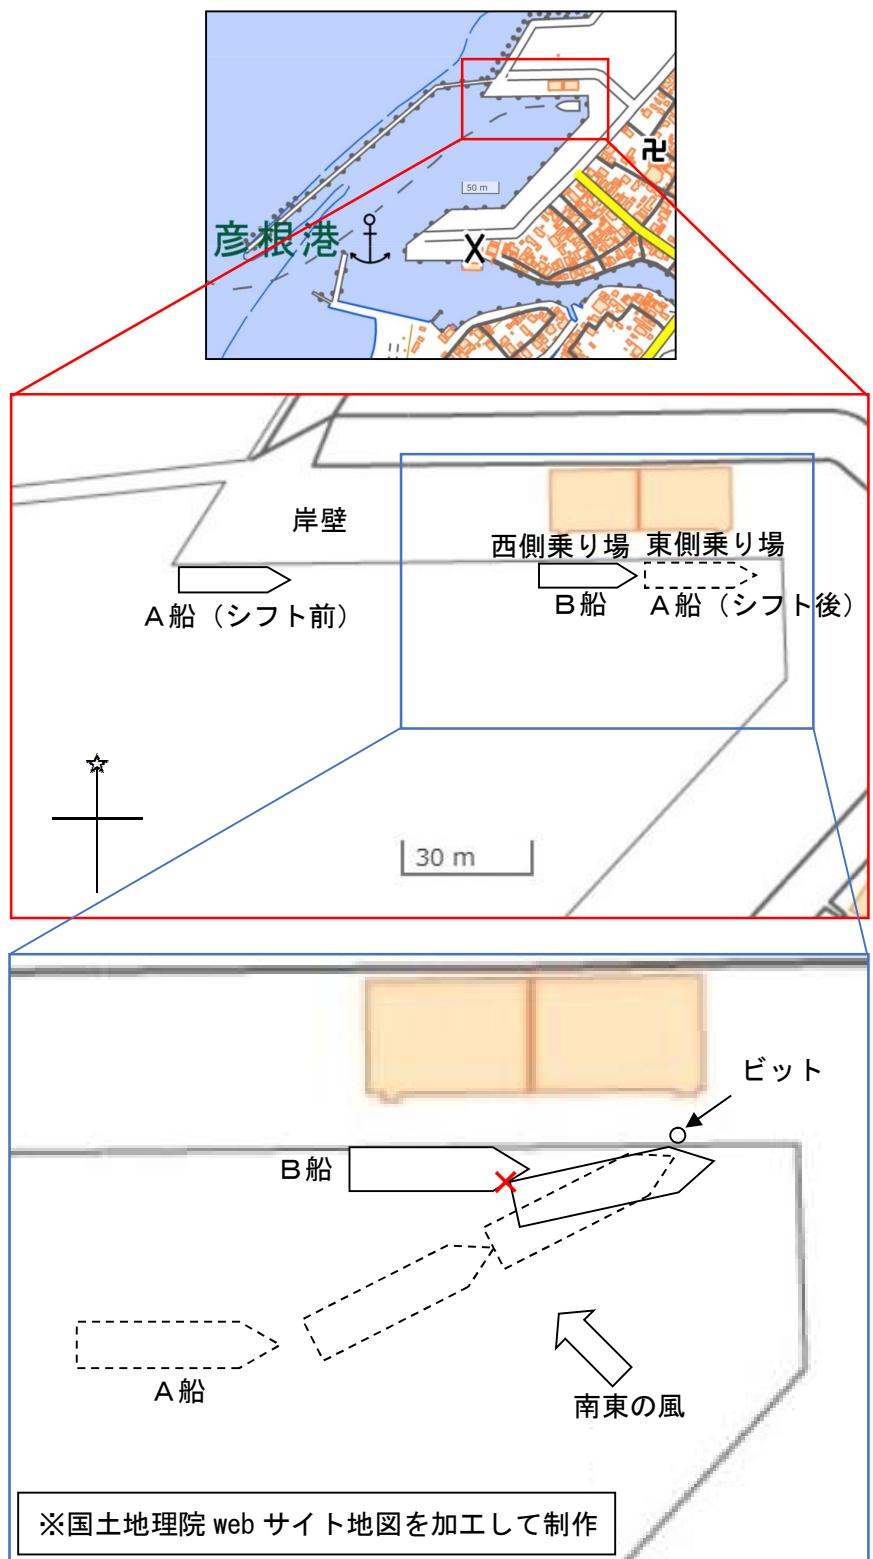
図1 事故発生経過概略図

船長Aは、A船を係留させた後、運航管理者とともにA船及びB船を確認し、A船の左舷船尾部とB船の右舷船首部に損傷があることを認めた。(図1、図2参照)

分析	<p>A船は、東側乗り場に向けて東進中、右舷船首方から風速約6m/sの南東風を受けていたことから、岸壁寄りに圧流されていたものと考えられる。</p> <p>船長Aは、A船が岸壁寄りに圧流されている状況下、風向及び風速を考慮せずにふだんどおり船首が岸壁のビットに向くよう左舵を取ったことから、岸壁に対するA船の進入角度が小さくなつたものと考えられる。</p> <p>船長Aは、西側乗り場に係留中のB船の右舷船首部にA船の左舷船尾部が接近している中、A船の船体を岸壁に対して平行にしようと右舵を取ったことから、A船がB船に衝突したものと考えられる。</p> <p>B船は、無人の状態で係留中、A船が衝突したものと考えられる。</p>
原因	<p>本事故は、A船が、風速約6m/sの南東風を受けて岸壁寄りに圧流されている状況下、船長Aが、東側乗り場へ着岸操船中、風向及び風速を考慮せずにA船を岸壁に接近させたため、岸壁に対するA船の進入角度が小さくなり、西側乗り場に係留されているB船に衝突したものと考えられる。</p>
再発防止策	<p>今後の同種事故等の再発防止に役立つ事項として、次のことが考えられる。</p> <ul style="list-style-type: none"> ・船長は、風の影響を受けて着岸操船を行う場合、風向及び風速を考慮し、進入角の調整をしながら着岸させること。 ・甲板上で作業に当たる乗組員は、操船者に対して、停泊船等と自

船との相対位置関係について、適宜助言すること。
--	-------------------------
