船舶事故調査報告書

令和7年11月19日

運輸安全委員会（海事専門部会）議決

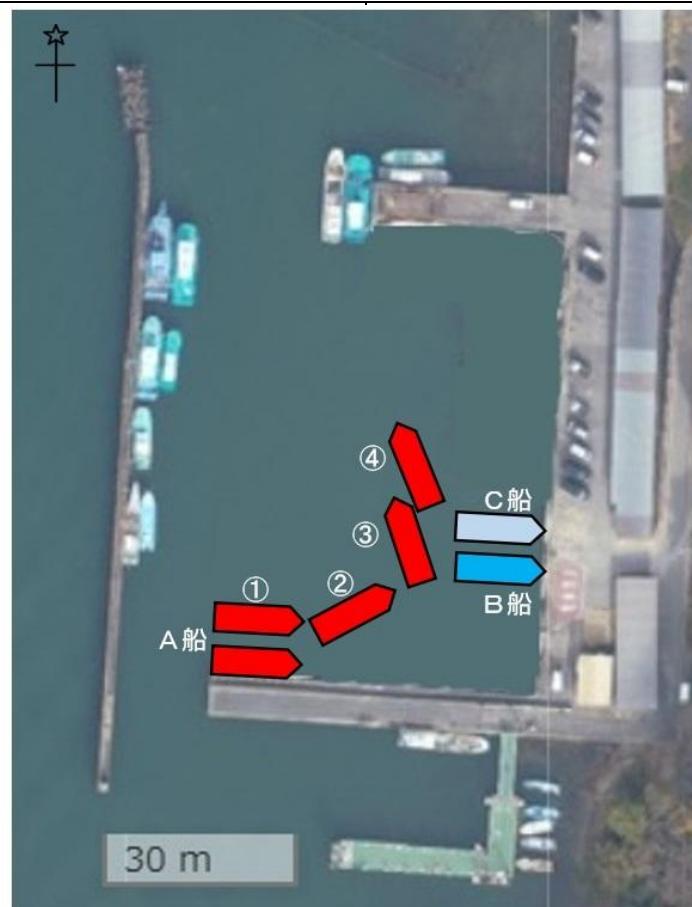
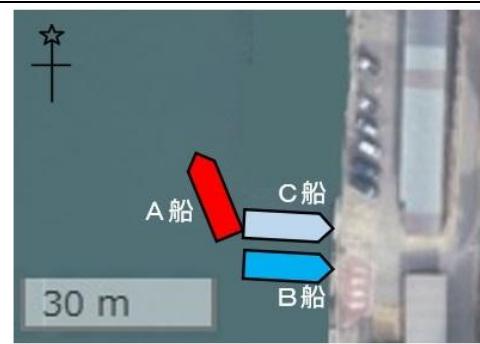
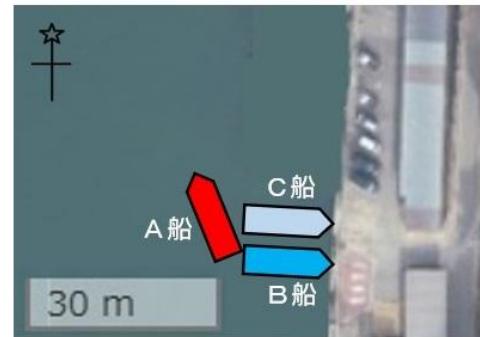
図1 事故発生経過概略図（国土地理院地理院地図を加工して作成）

- ①スラスターで北方に離岸
 ②主機リモコンハンドルを微速前進にし、左旋回を開始
 ③B船・C船に接近、主機リモコンハンドルを微速後進に
 ④一旦停船したものの、後進し始める

⑤A船の右舷船尾がC船の右舷船尾部に衝突

⑥A船の右舷船尾がB船の左舷船尾部に衝突

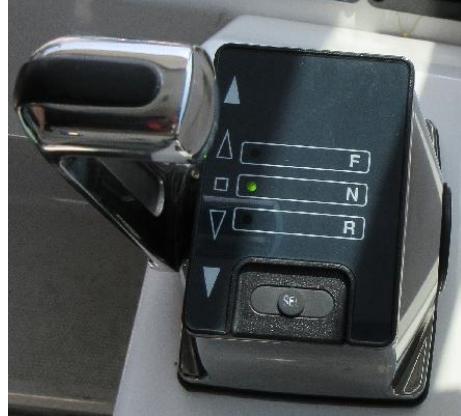
<p>にしたところ、徐々に A 船の前進行きあしが無くなってきたので、目視で周囲の見張りを行いながら、主機操縦ハンドルの位置を目視で確認せずに中立の方向に戻した。</p> <p>A 船は、B 船及び C 船の北西方沖 3 m 付近で一旦停船した状態になつたが、間もなくして後進し始めた。</p> <p>乗組員 A は、後進し始めた理由が分からず、主機操縦ハンドルの位置を目視で確認したところ、主機操縦ハンドルの位置が中立と微速後進の間にになっていることに気付いた。</p> <p>乗組員 A は主機操縦ハンドルの位置をすぐに前進にしたもの、A 船は、約 4 ~ 5 km/h の速力で後進して C 船の右舷船尾部に衝突し、続いて、C 船の南方に係留していた B 船の左舷船尾部に衝突した。</p> <p>岸壁上から訓練の指揮に当たつていた本船乗組員 3 人の上司は、本事故の発生を認め、警察に本事故の発生を通報した。</p> <p>乗組員 A は、4 月から本船の操縦訓練を始め、本事故までの約 2 か月間で約 10 回の操船経験があった。</p> <p>A 船の主機操縦ハンドルは、中立の位置にすると N の表記の横に緑色のランプが点灯する機能を有している。なお、前進の F 及び後進の R ではランプは点灯しない。(写真 1 参照)</p>
分析

<p>写真 1 A 船の主機操縦ハンドル</p> <p>B 船は、C 船の南側に無人の状態で船首を東方に向けて係留中、A 船が C 船に衝突した後、A 船が衝突した。</p> <p>C 船は、B 船の北側に無人の状態で船首を東方に向けて係留中、A 船が衝突した。</p> <p>A 船は、減速しながら北西進中、乗組員 A が、A 船を停止させる目的で主機操縦ハンドルの位置を中立にしようとした際、同ハンドルの位置を中立と微速後進の間にしたことから、後進して C 船の右舷船尾部に衝突し、続いて、C 船の南方に係留していた B 船の左舷船尾部に衝突したものと考えられる。</p> <p>乗組員 A は、目視で周囲の見張りを行うことに意識を集中しており、主機操縦ハンドルの位置を目視で確認していなかったことから、</p>

<p>同ハンドルの位置を中立ではなく中立と微速後進の間にしたことに気付かなかったものと考えられる。</p> <p>B船は、C船の南側に無人の状態で船首を東方に向けて係留中、A船がC船に衝突した後、A船が衝突したものと考えられる。</p> <p>C船は、B船の北側に無人の状態で船首を東方に向けて係留中、A船が衝突したものと考えられる。</p>
原因	<p>本事故は、A船が、減速しながら北西進中、B船及びC船が共に無人の状態で船首を東方に向けて係留中、乗組員Aが、A船を停止させようとした際、主機操縦ハンドルの位置を目視で確認していなかったため、同ハンドルの位置を中立と微速後進の間にしたことに気付かず、後進してC船の右舷船尾部に衝突し、続いて、C船の南方に係留していたB船の左舷船尾部に衝突したものと考えられる。</p>
再発防止策	<p>今後の同種事故等の再発防止に役立つ事項として、次のことが考えられる。</p> <ul style="list-style-type: none"> 操船者は、主機操縦ハンドルを操作する際、同ハンドルの位置が自身の意図した位置になっているかを目視で確實に確認すること。
