## 船舶事故調査報告書

令和7年11月19日

運輸安全委員会（海事専門部会）議決

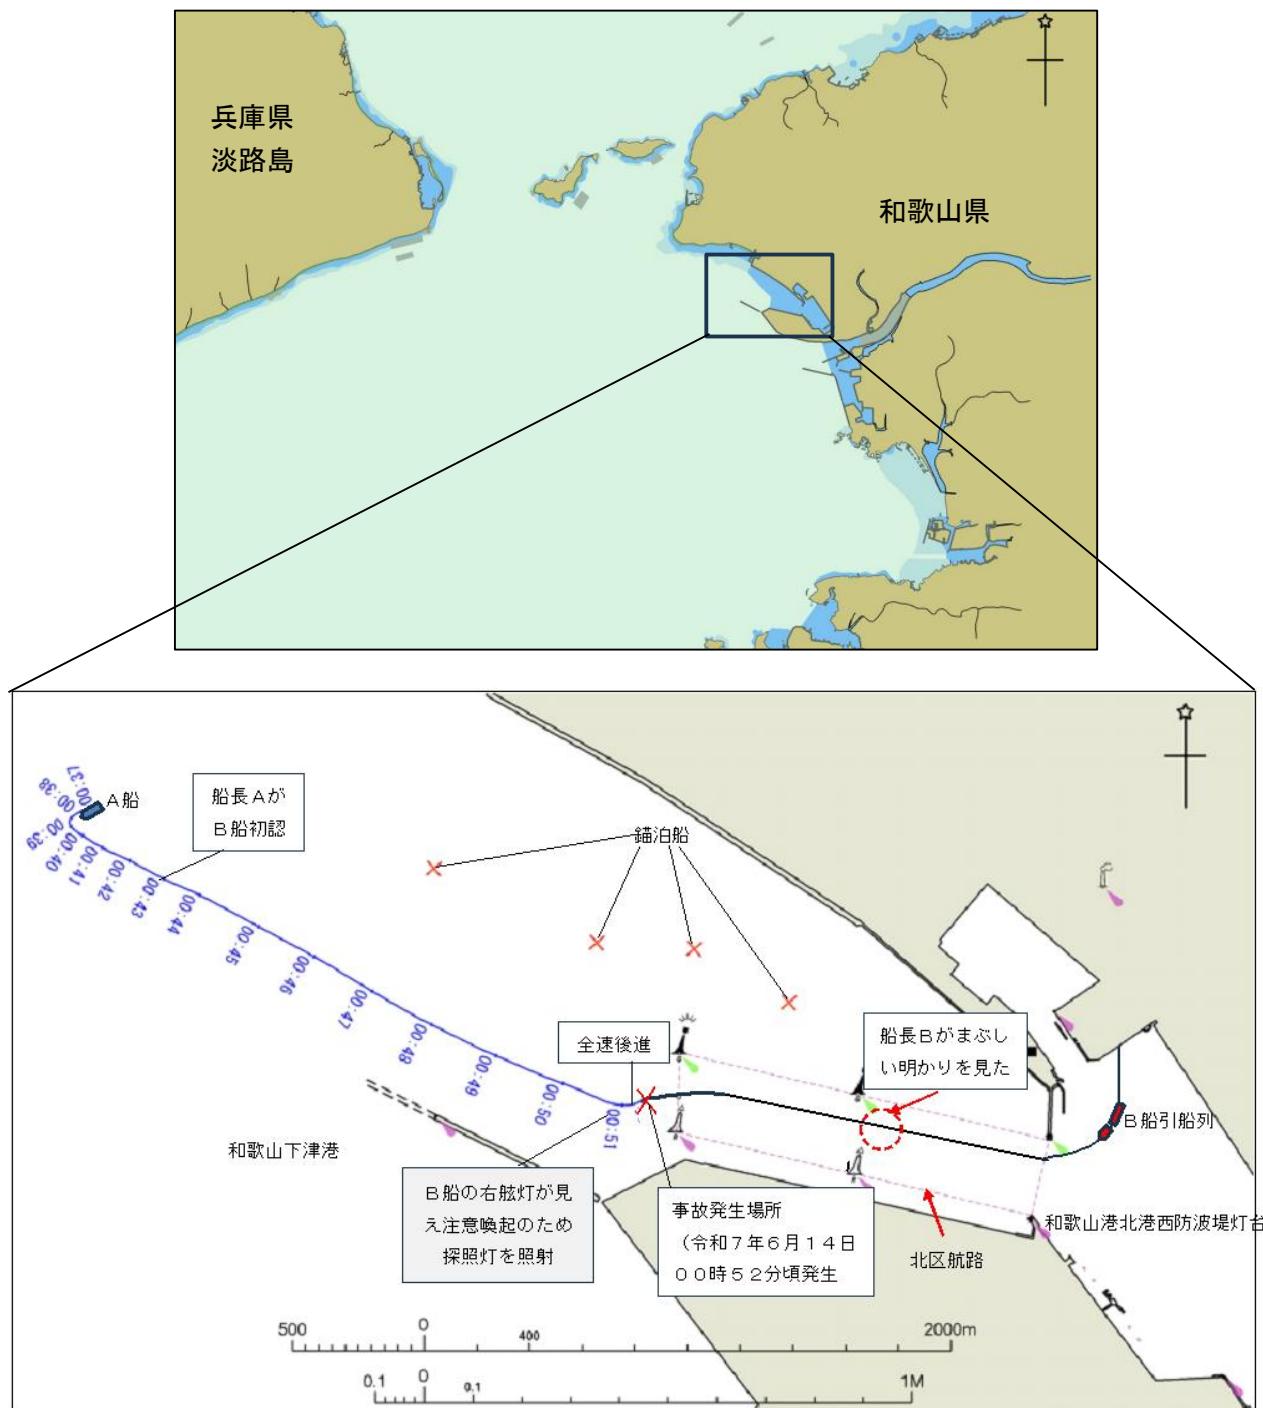
付図1 事故発生経過概略図

<p>していたので、B船及びはしけと左舷を対して通過すると思い、同じ針路でA船を航行させた。</p> <p>A船は約8knの速力で北区航路西側入口付近に近づいた00時51分頃、船長Aが、B船の右舷灯のみが見える状況となったので、衝突の危険を感じ、注意喚起のため探照灯を照射した後、左舵一杯を取り主機を全速力後進としたが、00時52分頃A船の右舷船首部とC船の右舷中央部とが衝突した。</p> <p>船長Aは、本事故の発生を海上保安庁に通報した。</p> <p>B船は、船長Bが1人で乗り組み、空船のC船をえい航して、B船の船尾端からC船の船尾端まで約76mの引船列（以下「B船引船列」という。）を構成し、B船に法定灯火を表示し、C船に舷灯及びマスト灯を点灯し、和歌山下津港海南区に向けて同港北区F岸壁を出航した。</p> <p>B船引船列は、レーダーを0.5海里レンジ、ヘッドアップ表示とし、約5～6knの速力で、手動操舵で北区航路を西北西進していた。</p> <p>船長Bは、以前にB船が出航して北区航路を航行中、錨地を発した船舶が右舷方から接近したことがあり、また、右舷方の北区航路西側出入口北方沖に複数の錨泊船がいたので右方が気になり、同航路の中間より少し手前で徐々に航路の中央寄りに向けてB船引船列を航行させていたところ、右舷船首方にまぶしい明かりを見た。</p> <p>船長Bは、見た明かりが動いていないように見え、これまでに見たことがないまぶしい明かりであったので不審に思ったが、レーダーレンジを切り替えるなどして同明かりを確認しないまま、同明かりに意識を向けながら操船を続けた。</p> <p>B船引船列は、西北西進中、船長Bが、船首方至近にA船の船首部を認めたが、気が動転し、航路外に避けようと左舵一杯としたことで、A船の前路に向けて航行することとなり、C船とA船とが衝突した。</p> <p>船長Bは、視界が良かったので目視のみの見張りにより操船を行つており、レーダーを見ていなかった。</p> <p>（付図1 事故発生経過概略図 参照）</p>
分析	<p>A船は、北区航路西側出入口に向け東南東進中、船長Aが、左舷船首方に接近するB船引船列を認めた際、B船引船列が左舷を対して通過すると思い込み、針路を保持して東南東進を続けたことから、左舵を取って前路に接近するB船引船列を認め、左舵を取り主機を全速力後進としたものの、C船と衝突したものと考えられる。</p> <p>船長Aは、北区航路東側出入口付近を航行中のB船の両舷灯を左舷船首方に認めた際、これまでに同航路内で小型船とは左舷を対して通過していたことから、B船引船列と左舷を対して通過すると思い込んだものと考えられる。</p>

<p>B船引船列は、北区航路を西北西進中、船長Bが、右舷船首方にまぶしい明かりを見た際、目視のみに頼ってレーダーを使用した適切な見張りを行っていなかったことから、同明かりをA船の明かりと認識するのが遅れ、船首方に接近したA船を認めた際、気が動転して航路外に避けようと左舵一杯としてA船の前路に向けて航行することとなり、A船とC船とが衝突したものと考えられる。</p> <p>船長Bが右舷船首方に見たまぶしい明かりは、A船が入港準備に備えて甲板上を照らすために点灯していた作業灯の明かりであったものと考えられる。</p> <p>船長Bは、視界も良く、目視のみの見張りにより操船を行い、レーダーを見ていなかったことから、右舷船首方に見えていたまぶしい明かりが動いていないように見え、A船の作業灯であることに気付かなかったものと考えられる。</p> <p>船長Bは、まぶしい明かりを見た際、レーダーレンジを切り替えるなどして適切な見張りを行っていれば、早期に同明かりを船舶の明かりと認識して、A船の前路に向けて航行することもなく無難に行き会うことができた可能性が考えられる。</p>
原因	<p>本事故は、夜間、和歌山下津港において、A船が東南東進中、B船引船列が西北西進中、船長Aが、左舷船首方に接近するB船引船列を認めた際、B船引船列がA船の左舷を対して通過すると思い込み、針路を保持したため、また、船長Bが、右舷船首方にまぶしい明かりを見た際、目視のみに頼ってレーダーを活用した適切な見張りを行っていなかったため、同明かりをA船の明かりと認識するのが遅れ、船首方にA船を認めた際、気が動転して航路外に避けようと左舵一杯としてA船の前路に向けてB船引船列が航行することとなり、A船とC船とが衝突したものと考えられる。</p>
再発防止策	<p>A社は、本事故後、次の再発防止策を講じた。</p> <ul style="list-style-type: none"> <li>相手船の動静が不明瞭な状況では、汽笛による音響での警告信号を適切に行うとともに、早い段階での機関の減速、停止措置を徹底する。</li> <li>全社船に速報を発信し、注意喚起を実施するとともに、船長会を開催して本件事故の検証を行った後、船員向けに事故の解説を行う安全会議を行った。</li> </ul> <p>B社は、本事故後、次の再発防止策を講じた。</p> <ul style="list-style-type: none"> <li>航路では、右側通行、右側避航であることを徹底する。</li> <li>出港時には、内航代理店への連絡に加えて、入出港船の情報を確認する。</li> <li>視界に支障がない場合や入出港船の有無にかかわらず、必ずレーダーを使用して周囲の状況や他船の動きを確認する。</li> <li>B社社員が月に2回B船に同乗して作業確認を行った上、不定期</li> </ul>

<p>でドライブカメラの映像確認を行い、操船に問題点があれば指摘し改善するよう指導する。</p> <p>今後の同種事故等の再発防止に役立つ事項として、次のことが考えられる。</p> <ul style="list-style-type: none"> <li>・船橋当直者は、港内で反航船と行き会う場合は、当該他船の動作に対し思い込みをせず、早めに、汽笛を鳴らすなどして注意喚起を行うこと。</li> <li>・船長は、目視のみに頼ることなく、レーダーレンジを適宜切り替えて活用し、常時適切な見張りを行うこと。</li> </ul>
--	--
