船舶事故調査報告書

事故種類	衝突
発生日時	令和6年11月16日 09時50分頃
発生場所	島根県浜田市浜田港北西方沖 馬島灯台から真方位295° 1.9海里（M）付近 (概位 北緯34° 55.0' 東経132° 00.6')
事故の概要	遊漁船第二十二昌栄丸は、南西進中、また、漁船巖島丸は、船首を南西方に向けて漂泊中、両船が衝突した。
事故調査の経過	令和6年12月13日、主管調査官（広島事務所）を指名 原因関係者から意見聴取手続実施済
事実情報	<p>船種船名、総トン数 船舶番号、船舶所有者等</p> <p>A 遊漁船 第二十二昌栄丸、4.9トン SN3-20358（漁船登録番号）、個人所有 第290-65593号（船舶検査済票の番号）</p> <p>B 漁船 巖島丸、0.99トン SN3-14618（漁船登録番号）、個人所有 第272-24443号（船舶検査済票の番号）</p>
乗組員等に関する情報	<p>A 船長A、一級小型・特定</p> <p>B 船長B、二級小型・特殊・特定</p>
負傷者	なし
損傷	<p>A 右舷船首部外板に擦過傷</p> <p>B 左舷船尾部舷縁に破損、左舷中央部のハンドレール及び船首部足場の手すりに曲損等</p>
気象・海象	<p>気象：天気 晴れ、風 ほとんどなし、視界 良好</p> <p>海象：波高 約0.5m</p>
事故の経過	<p>A船は、船長Aが1人で乗り組み、釣り客8人を乗せ、遊漁の目的で、浜田港の定係地を出航し、浜田市馬島北北西方沖2.3M付近の漁場に至り、漂泊して遊漁を開始した。</p> <p>船長Aは、09時44分頃、釣果が少なかったので、馬島西南西方沖2.2M付近の水深約60mの釣り場（以下「本件釣り場」という。）に移動を開始した。</p> <p>船長Aは、レーダーレンジを約0.5Mとし、周囲を目視及びレーダーで確認したが、航行の支障となる他船を認めなかった。</p> <p>船長Aは、操舵室の右舷側操縦席に腰を掛け、時々船首方を見ながら、本件釣り場の位置を確認しようとGPSプロッターの画面に意識を向けて、13ノットの対地速力で手動操舵によりA船を南進させた。</p> <p>A船は、本件釣り場に向かう真方位約230°に変針し、船長Aが</p>

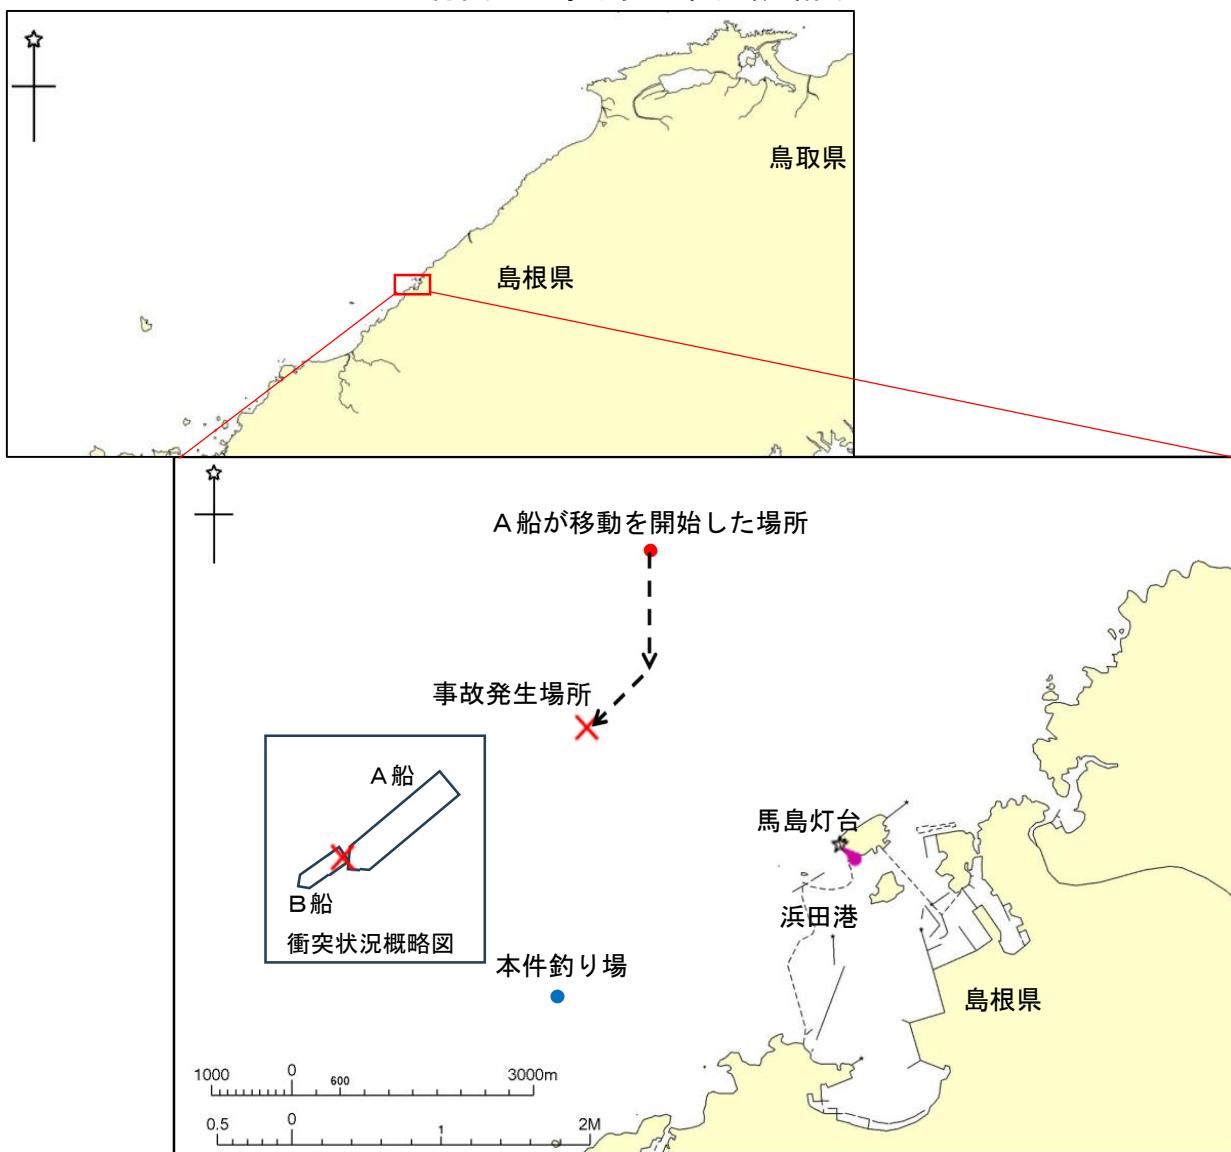
付図 1 事故発生経過概略図

<p>本件釣り場の正確な位置を確認しようと G P S プロッターの画面に意識を向けていたところ、右舷船首部と B 船の左舷船尾部とが衝突した。</p> <p>船長 A は、 A 船を直ちに停船させ、 B 船に近づいて船長 B の負傷の有無及び B 船の損傷状況を確認し、浜田港に帰港した後、海上保安庁に通報した。</p> <p>B 船は、船長 B が 1 人で乗り組み、一本釣り漁の目的で、浜田港の定係地を出航した。</p> <p>B 船は、馬島西北西方沖の漁場に至り、船首を南西方に向け、時々船外機を作動させながら漂泊し、一本釣り漁を行っていた。</p> <p>船長 B は、釣果がないので漁具を取り替えることとし、船外機を停止し、周囲を見たところ、右舷船尾方 1,000m 付近に南進中の A 船を認めた。</p> <p>船長 B は、 A 船の進路から B 船に衝突することはないと思い、右舷船尾部で下を向いて漁具の取替えを開始した。その後周囲の状況を確認しようと顔を上げたところ、左舷後方至近に B 船に向かって接近する A 船を認めたが、どうすることもできず、 B 船と A 船とが衝突した。</p> <p>船長 B は、船長 A と損傷状況等の確認をした後、 B 船を自力で航行させて定係地に向かった。</p> <p>A 船は、船首方に死角はなかった。</p> <p>B 船は、汽笛を備えていなかった。</p> <p>(付図 1 事故発生経過概略図 参照)</p>
分析	<p>A 船は、南西進中、船長 A が、操縦席に腰を掛けて、本件釣り場の正確な位置を確認しようと G P S プロッターの画面に意識を向けて、周囲の見張りを適切に行っていなかったことから、前路で漂泊中の B 船に気付かず、 B 船と衝突したものと考えられる。</p> <p>船長 A は、釣り場を移動する際、周囲を確認したところ、航行の支障となる他船がないと思ったことから、 G P S プロッターの画面に意識を向けて、周囲の見張りを適切に行わなかったものと考えられる。</p> <p>B 船は、船首を南西方に向けて漂泊中、船長 B が、右舷船尾部で下を向いて漁具の取替えを行い、 A 船に対する継続した見張りを行っていなかったことから、 B 船に向かって接近する A 船に気付くのが遅れ、 A 船と衝突したものと考えられる。</p> <p>船長 B は、右舷船尾方 1,000m 付近に南進中の A 船を認めた際、 A 船の針路から B 船に衝突することはないと思ったことから、 A 船に対する継続した見張りを行わなかったものと考えられる。</p>

原因	本事故は、 A 船が南西進中、 B 船が船首を南西方に向けて漂泊中、船長 A が、 G P S プロッターの画面に意識を向けて、周囲の見張りを適切に行っていなかったため、前路で漂泊中の B 船に気付かず、ま

た、船長Bが、下を向いて漁具の取替えを行い、A船に対する継続した見張りを行っていなかったため、B船に向かって接近するA船に気付くのが遅れ、両船が衝突したものと考えられる。
再発防止策	<p>今後の同種事故等の再発防止に役立つ事項として、次のことが考えられる。</p> <ul style="list-style-type: none"> ・小型船舶の船長は、周囲を確認して航行の支障となる他船を認めなかった場合でも、船体が小さな船舶等を見落としていることがあるため、航行中は、G P S プロッターの画面等に意識を向け過ぎることなく、常時適切な見張りを行うこと。 ・漂泊中の小型船舶の船長は、他船の進路から自船に接近することないと判断した場合でも、他船が進路を変えて自船に接近することもあるため、他船の動静を継続して監視するとともに、他船が自船に向かって接近する場合には、自船を移動させるなどして衝突を避ける措置を採ること。 ・船長は、事故が発生した場合、速やかに海上保安庁に通報すること。
