船舶事故調査報告書

令和7年11月19日

運輸安全委員会（海事専門部会）議決

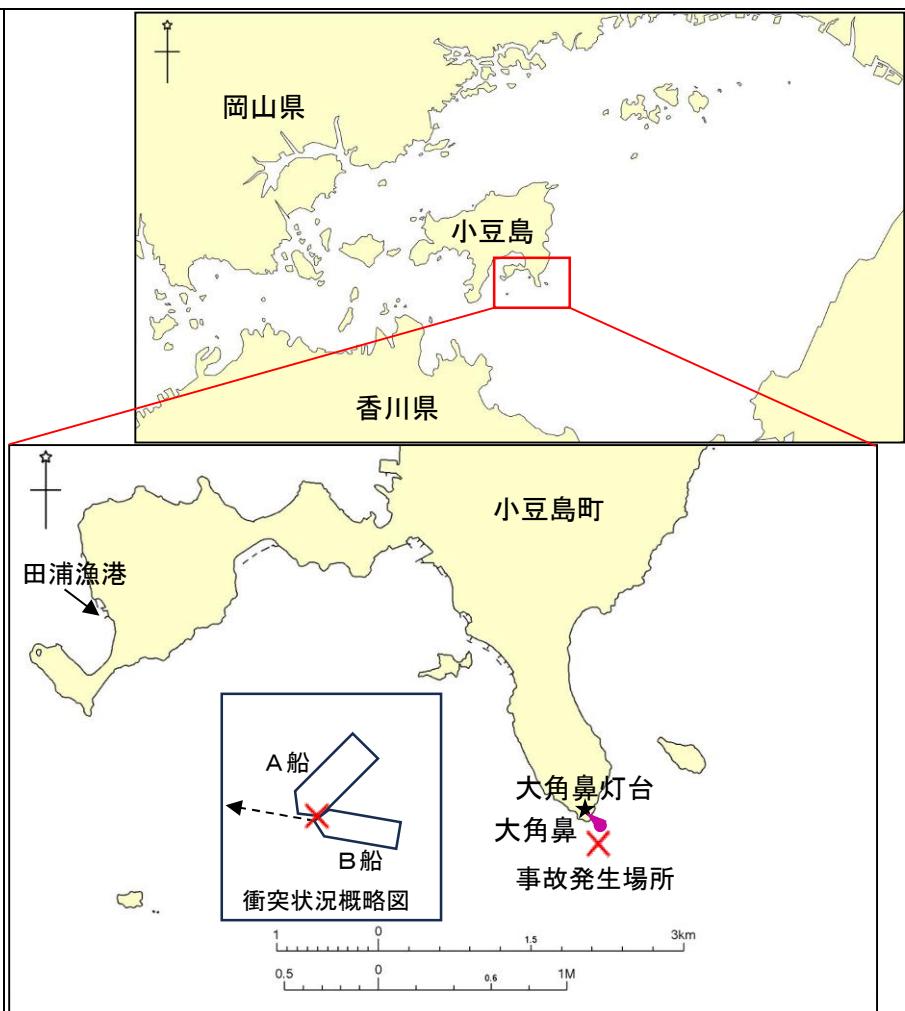
図1 事故発生場所概略図

事故種類	衝突
発生日時	令和6年12月30日 10時30分頃
発生場所	香川県小豆島町大角鼻南南東方沖 大角鼻灯台から真方位 $159^{\circ} 350\text{m}$ 付近 (概位 北緯 $34^{\circ} 25.8'$ 東経 $134^{\circ} 20.3'$)
事故の概要	プレジャーボート真隆丸は、漂泊中、また、漁船第9栄光丸は、西進中、両船が衝突した。
事故調査の経過	令和7年1月16日、主管調査官（広島事務所）を指名 原因関係者から意見聴取手続実施済
事実情報	<p>船種船名、総トン数 船舶番号、船舶所有者等</p> <p>A プレジャーボート 真隆丸、5トン未満（長さ約 6.32m） 271-30595 岡山、個人所有</p> <p>B 漁船 第9栄光丸、0.6トン KA3-30433（漁船登録番号）個人所有 第252-13170号（船舶検査済票の番号）</p>
乗組員等に関する情報	<p>A 船長A、二級小型・特殊・特定</p> <p>B 船長B、二級小型・特殊・特定</p>
負傷者	<p>A 軽傷 1人（同乗者）</p> <p>B なし</p>
損傷	<p>A 左舷船首部ハンドレールに折損及び曲損、左舷船首部舷縁に擦過傷</p> <p>B 右舷船首部舷縁及び船首部防舷材に破損</p>
気象・海象	<p>気象：天気 晴れ、風向 西、風力 1~2、視界 良好</p> <p>海象：波高 約0.2~0.3m、潮汐 上げ潮の末期、潮流 東流約0.2~2ノット (kn)</p>
事故の経過	<p>A船は、船長Aが1人で乗り組み、同乗者1人（以下「同乗者A」という。）を乗せ、釣りの目的で、06時40分頃、岡山県岡山市の定係地を出航した。</p> <p>A船は、大角鼻南南東方沖の釣り場に到着した後、船首を南西方に向けて船外機をアイドリング運転とした状態で漂泊した。</p> <p>船長A及び同乗者Aは、右舷船尾部及び左舷船尾部にそれぞれ立ち、釣り竿を舷外に出して固定し、竿先や左舷船首方で漂泊していた1隻の遊漁船（以下「本件遊漁船」という。）などを見ながら釣りをしていた。</p> <p>船長Aは、ふと左舷船尾方を見ると約20m先にA船に向かって接近するB船を認め、衝突の危険を感じてB船に向かって大声を出す等したが、A船の左舷船首部とB船の船首部とが衝突した。（図1参考）</p>

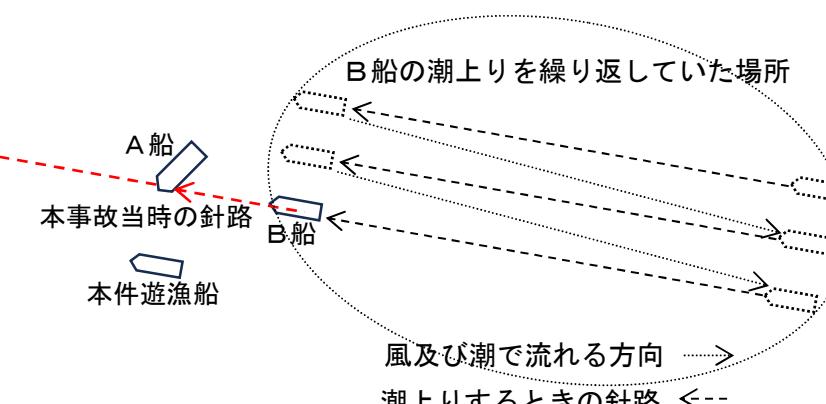
船長Bは、前路を確認することなく、左舷船首方の本件遊漁船を見ながら、約8knの対地速力で西進していたところ、至近でA船を認め

<p>たものどうすることもできず、B船とA船とが衝突した。(図2参照)</p>

<p>図2 B船の潮上り及び各船状況</p> <p>船長Bは、B船を直ちに停船させ、A船に近づいて船長A及び同乗者Aの負傷の有無、A船の損傷状況等を確認し、118番通報した。 船長Bは、坂手港に寄港した後、田浦漁港に帰港した。 B船の船首方に死角はなかった。</p>
分析	<p>A船は、船首を南西方に向けて漂泊中、船長Aが、周囲の見張りを適切に行っていなかったことから、B船に気付くのが遅れ、B船と衝突したものと考えられる。</p> <p>船長Aは、左舷船首方の本件遊漁船を見ていたことから、左舷船尾方から接近するB船に気付くのが遅れたものと考えられる。</p> <p>B船は、西進中、船長Bが、前路の見張りを適切に行っていなかったことから、前路のA船に気付くのが遅れ、A船と衝突したものと考えられる。</p> <p>船長Bは、左舷船首方の本件遊漁船を見ていたことから、前路の見張りを適切に行っていなかったものと考えられる。</p>
原因	<p>本事故は、A船が船首を南西方に向けて漂泊中、B船が西進中、船長Aが、周囲の見張りを適切に行っていなかったため、接近するB船に気付くのが遅れ、また、船長Bが、前路の見張りを適切に行っていなかったため、前路のA船に気付くのが遅れ、両船が衝突したものと考えられる。</p>
再発防止策	<p>今後の同種事故等の再発防止に役立つ事項として、次のことが考えられる。</p> <ul style="list-style-type: none"> ・小型船舶の船長は、特定の他船に注意を向けることなく、常時周囲の見張りを適切に行うこと。
