船舶事故調査報告書

令和7年11月19日
運輸安全委員会（海事専門部会）議決

事故種類	乗揚
発生日時	令和6年12月30日 18時25分頃
発生場所	愛媛県上島町 ^{いきな} 生名島南西方沖 生名港沖防波堤北灯台から真方位237° 1,780m付近 (概位 北緯34° 15.4′ 東経133° 10.3′)
事故の概要	救急艇 ^{ゆうなぎ} は、北西進中、浅所に乗り揚げた。
事故調査の経過	令和7年2月20日、主管調査官（広島事務所）を指名 原因関係者から意見聴取手続実施済
事実情報 船種船名、総トン数 船舶番号、船舶所有者等	救急艇（小型カーフェリー） ゆうなぎ、19トン 273-12083愛媛、上島町（A町）

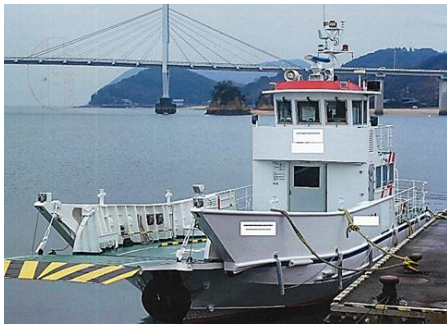
写真1 本船
乗組員等に関する情報	船長、二級小型
負傷者	なし
損傷	両舷の推進翼、シューピース及びプロペラ軸に曲損等
気象・水象	気象：天気 晴れ、風向 北北西、風速 約6m/s、視界 良好 海象：海上 平穏、潮汐 上げ潮の初期 潮位 164cm（愛媛県今治市小島 18時00分） 日没時刻 17時10分、月齢 28.9
事故の経過	本船は、船長が1人で乗り組み、救急搬送の目的で、上島町 ^{いわぎ} 岩城島の長江港 ^{ながえ} に向け、18時19分頃、同町弓削島の弓削港 ^{ゆげ} を出港した。 本船は、船長の体調不良により出港が約5分遅れていた。 本船は、車両区画に救急車等を積載可能な構造となっていた。（図1参照）

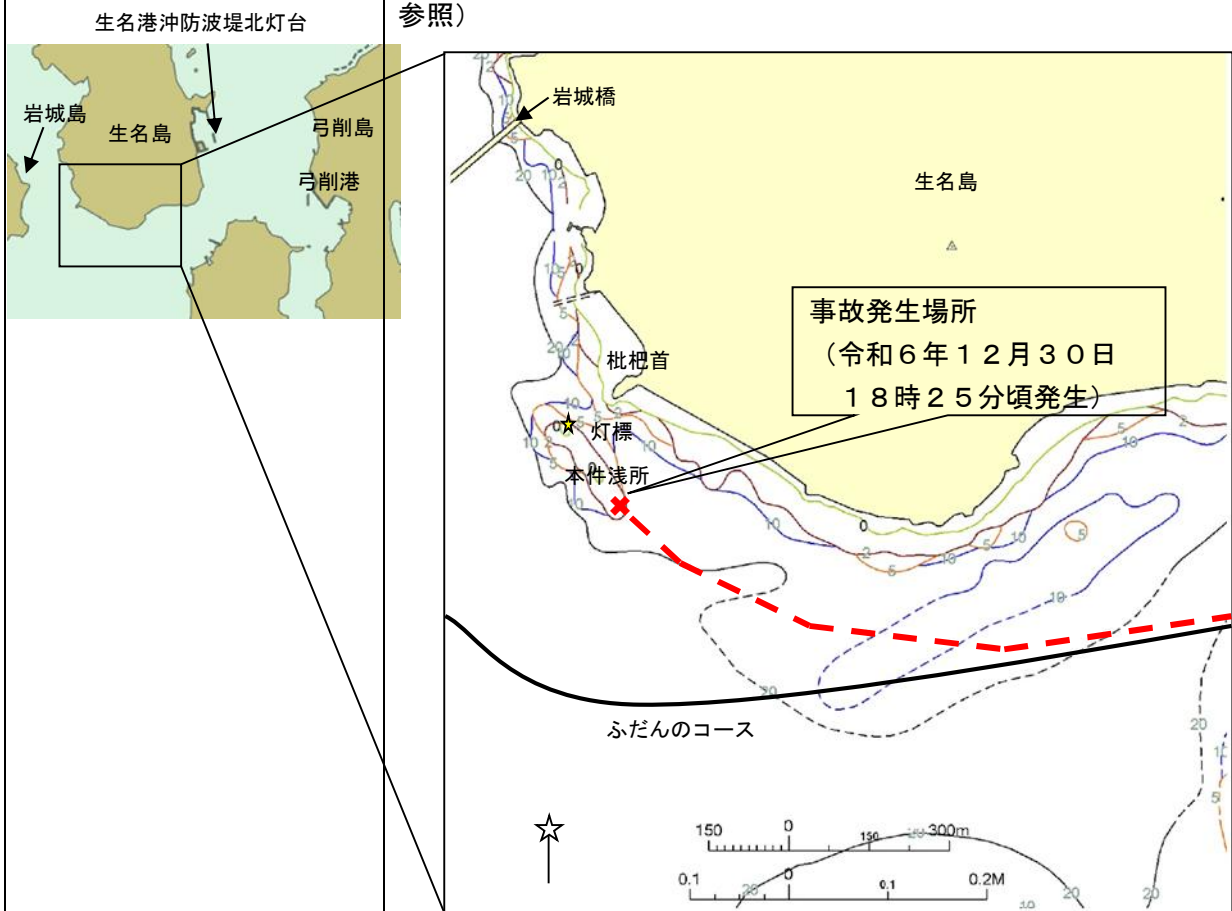
図2 事故発生経過概略図

本船は、少し減速して北西進を続け、船長が、焦ってGPSプロッター等で船位及び本件浅所の位置等を確認することを思い付かず、目印の灯標を目視で探していたところ、本件浅所に乗り揚げた。（図2参照）

<p>船長は、本事故発生場所の約360m沖付近を月に2回程度航行しており、本件浅所の存在を知っていた。</p> <p>本船のGPSプロッターには、本件浅所付近に避険線等は表示されていなかったが、水深が表示されており本件浅所を判別することができる状態であった。</p>
分析	<p>本船は、北西進中、船長が、操船時の目標にしていた目印の灯標を見失ったものの、GPSプロッター等で船位、本件浅所の位置等を確認しなかったことから、前路にあった本件浅所に気付かず、本件浅所に乗り揚げたものと考えられる。</p> <p>船長は、ふだんより生名島に接近して航行したことから、ふだんと目印の灯標の見える方向が変わって、同灯標を見失った可能性が考えられる。</p> <p>船長は、目印の灯標を見失い、焦っていたことから、GPSプロッター等を使用して船位、本件浅所の位置等を確認することを思い付かなかったものと考えられる。</p>
原因	<p>本事故は、夜間、本船が、北西進中、船長が、操船時の目標にしていた灯標を見失ったものの、GPSプロッター等を使用して船位、本件浅所の位置等を確認しなかったため、前路にあった本件浅所に気付かず、本件浅所に乗り揚げたものと考えられる。</p>
再発防止策	<p>A町消防本部は、本事故後、本事故の調査を実施し、次の再発防止策を採ることとした。</p> <ul style="list-style-type: none"> ・浅瀬などの危険箇所を再度研修して把握すること。 ・航行中は、目視のみでなく、レーダー及びGPSプロッターで周辺状況を確認すること。 ・日頃の活動でも安全第一として、安全管理を徹底すること。 <p>今後の同種事故等の再発防止に役立つ事項として、次のことが考えられる。</p> <ul style="list-style-type: none"> ・操船者は、航行中、レーダー、GPSプロッター等で船位、周囲の状況を確認し、浅所等から十分離れて航行すること。 ・船長は、航行中に浅所等に接近しないよう、あらかじめGPSプロッター等に避険線を設定しておくこと。
