船舶事故調査報告書

令和7年1月19日

運輸安全委員会（海事専門部会）議決

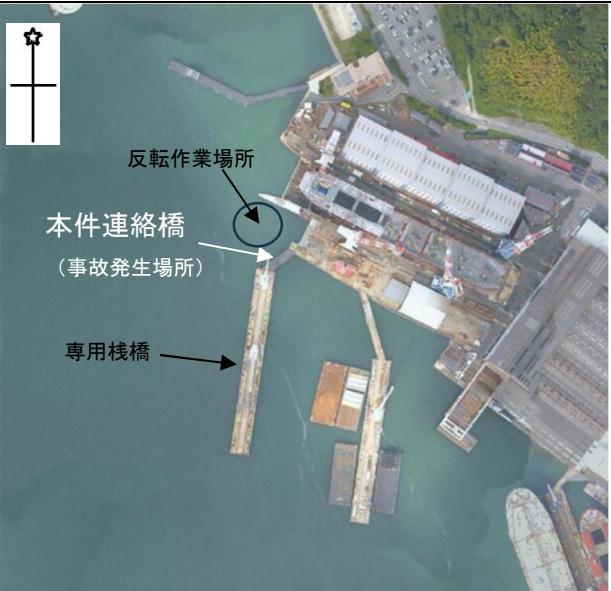
<p>図 1 事故発生場所概略図（国土地理院航空写真より）</p> <p>船長は、海上保安庁に本事故発生の通報を行わなかった。</p>
分析	A 船は、B 船をえい航して船首尾方向の反転作業中、B 船が本件連絡橋に衝突したものと考えられるが、船長から必要な情報が得られなかつたことから、A 船の操船状況及びB 船の反転状況等を明らかにすらることができなかつた。
原因	本事故は、A 船がB 船をえい航して船首尾方向の反転作業中、B 船が本件連絡橋に衝突したものと考えられる。
