船舶事故調査報告書

令和7年11月19日

運輸安全委員会（海事専門部会）議決

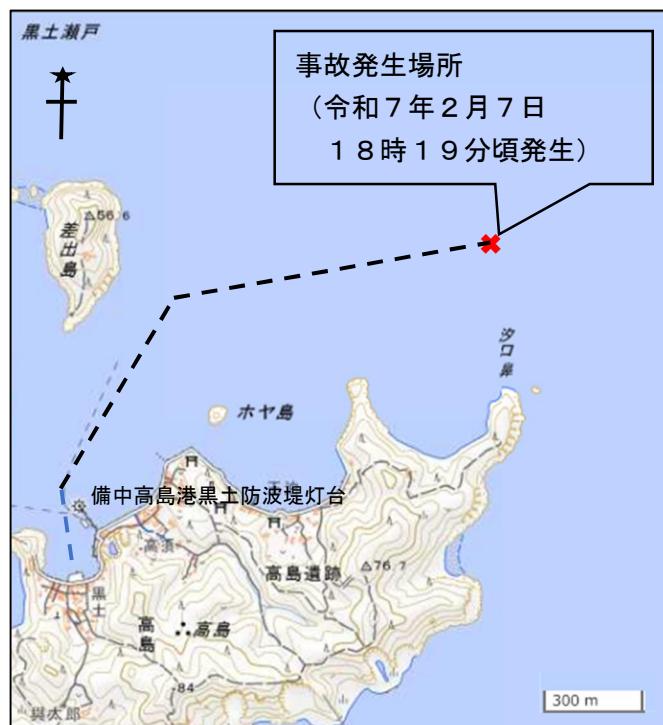
図1 事故発生経過概略図

本船は、船長が船首方に見える灯光を本件施設の北側の灯光と思い、航行を続けていたところ、衝撃を受けた。（図1参照）
