船舶事故調査報告書

運輸安全委員会（海事専門部会）議決

事故種類	衝突（灯浮標）
発生日時	令和6年4月21日 04時00分頃
発生場所	青森県八戸市八戸港北東方沖（八戸沖波浪観測灯浮標） 鮫角灯台から真方位 055° 9.7 海里（M）付近 (概位 北緯 40° 38.0' 東経 141° 45.0')
事故の概要	貨物船兼砂利運搬船 橙星は、北進中、灯浮標に衝突した。
事故調査の経過	令和6年7月26日、主管調査官（仙台事務所）を指名 原因関係者から意見聴取手続実施済
事実情報	
船種船名、総トン数	貨物船兼砂利運搬船 橙星、698トン
船舶番号、船舶所有者等	144448、御前崎海運株式会社（A社）、個人所有
乗組員等に関する情報	船長、三級（航海） 航海士A、四級（航海）
負傷者	なし
損傷	本船 船首部ハンドレールに曲損 灯浮標 手すりに曲損、マーキング装置2個に破損、浮体に凹損
気象・海象	気象：天気 晴れ、風向 北、風速 約11m/s、視程 約3km 海象：海上 うねり 波向北西、波高約2.0～2.5m 日出時刻：04時45分頃
事故の経過	本船は、船長及び航海士Aほか4人が乗り組み、新潟県糸魚川市姫川港で荷揚げする目的で、京浜港川崎区にあるセメント会社の専用岸壁を出港した。 船橋当直に当たっていた船長は、岩手県宮古市鮫ヶ崎北東方沖を通過後、波高が約3.0～3.5mであることを目視で確認した。そこで、航海計画の針路（以下「本件針路」という。）からうねりによる船体動搖の少ない陸岸寄りを航行する針路に変更し、約11.2ノット（kn）の速力（対地速力、以下同じ。）で本船を北進させた。 船長は、このまま動搖の少ない陸岸寄りを航行すると、陸岸付近にある漁業施設に近づくおそれがあるので、レーダー及びGPSプロッターで前路に他船や障害物が映っていないことを確認した上で、次直の航海士Aとの交代前に本船の針路を本件針路に戻した後、自動操舵の状態で航海士Aに船橋当直を引き継いだ。 航海士Aは、船橋当直交代後すぐに、レーダー及びGPSプロッターで周囲を確認したところ、前路に他船や障害物が映っていないなかつたので、前方を見なくともしばらくは問題ないと思い、操舵スタンドの左舷後方にある海図台で船尾方を向いて「荷役関係書類の記入作業」（以下「書類作業」という。）を始めた。

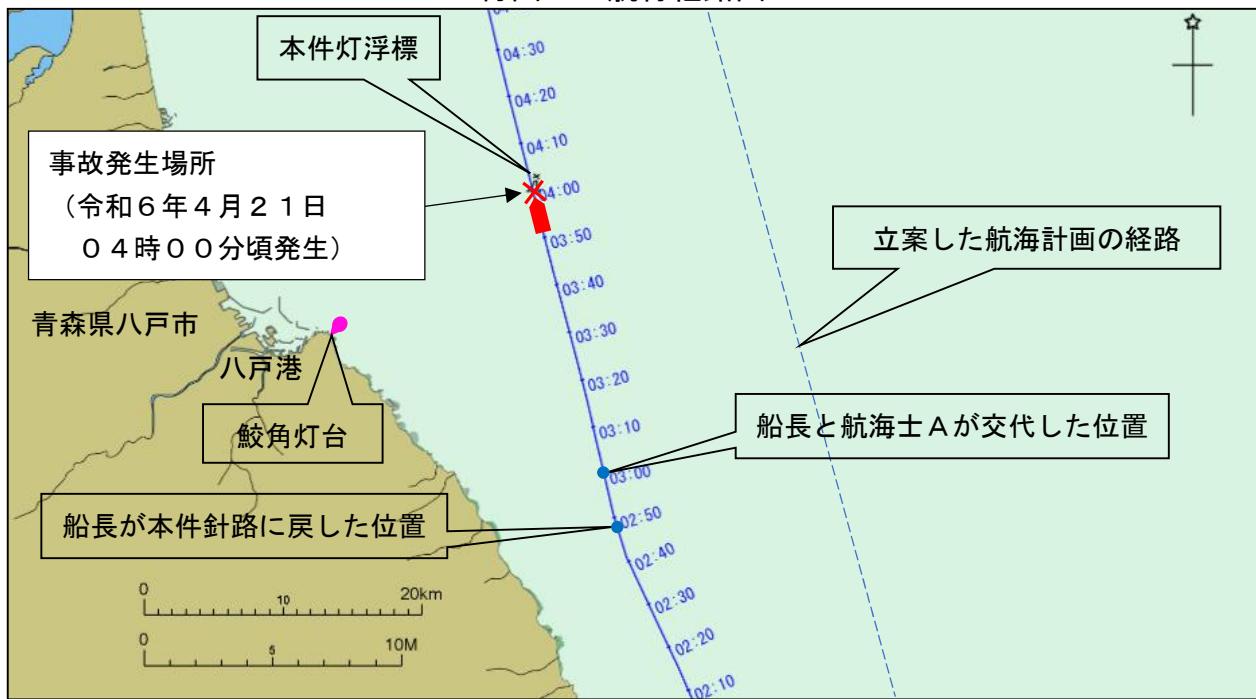
付図1 航行経路図

<p>航海士 A は、流木が当たったような軽い振動を船底に受けたようを感じたが、自身の経験から船体に明確な異状が認められていないと思い、そのまま操船を続けた。</p> <p>船長は、次の船橋当直交代時に航海士 A から、当直中に軽い振動を感じたのでブイに接触したかもしないとの報告を受けた。</p> <p>船長が船首甲板上を点検したところ、船首部ハンドレールに曲損及び右舷船首部に衝突時に灯浮標から発射されるマーキングペイントの付着を確認した。</p> <p>船長及び航海士 A は、G P S プロッターの航跡で、流木が当たったような軽い振動を船底に受けた位置を確認したところ、八戸沖波浪観測灯浮標（以下「本件灯浮標」という。）の位置と一致し、本件灯浮標に衝突したことに気付いた。</p> <p>船長は、本事故の発生を A 社に連絡した後、海上保安庁に通報した。</p> <p>船長及び航海士 A は、東北地方の太平洋岸を航行することが何度もあったので、本件灯浮標が設置されていることを知っていた。</p> <p>航海士 A は、船橋当直中、針路及び速力を変えていなかった。</p> <p>船長は、航海士 A と船橋当直を交代する前に動搖の少ない陸岸寄りを航行する針路から本件針路に戻す際、陸岸付近にある漁業施設に近づかないよう注意することに気をとられ、本件灯浮標の正確な位置確認を含む航行予定海域の水路調査を行わずに本件針路とした。</p> <p>本件灯浮標は、塗色及び構造が、黄色 X 形頭標 1 個付、黄色やぐら形（鉄造）であり、灯質が群閃黄光、毎 20 秒に 5 閃光、実効光度 85 カンデラ、光達距離が 5 M、灯高は平均水面上から灯火まで 6.8 m であった。</p> <p>（付図 1 航行経路図 参照）</p>
分析	<p>本船は、北進中、航海士 A が、船橋当直交代後すぐに、レーダー及び G P S プロッターで周囲を確認した際、前路に他船や障害物が映っておらず、前方を見なくてもしばらくは問題ないと思い、船尾方を向いて書類作業に意識を向け、船首方の見張りを適切に行っていなかったことから、本件灯浮標に衝突したものと考えられる。</p> <p>船長は、航海士 A に船橋当直を引き継ぐ前、陸岸付近にある漁業施設に近づかないようすることに気をとられ本件針路に戻したが、針路上の水路調査を行っていなかったものと考えられる。</p>

原因	<p>本事故は、夜間、本船が北進中、航海士 A が、船尾方を向いて書類作業に意識を向けたまま、船首方の見張りを適切に行っていなかったため、本船が本件灯浮標に向かって接近していることに気付かず、本船が本件灯浮標に衝突したものと考えられる。</p>
再発防止策	<p>今後の同種事故等の再発防止に役立つ事項として、次のことが考えられる。</p>

- ・船橋当直者は、単独で操船を行う際、他の作業を行わずに操船に意識を集中し、常時、周囲の適切な見張りを行うこと。
- ・船長は、航海計画を変更して針路を定める場合、事前に水路調査を十分に行い、針路上に障害物がないかを確認すること。
