船舶事故調査報告書

令和7年11月19日

運輸安全委員会（海事専門部会）議決

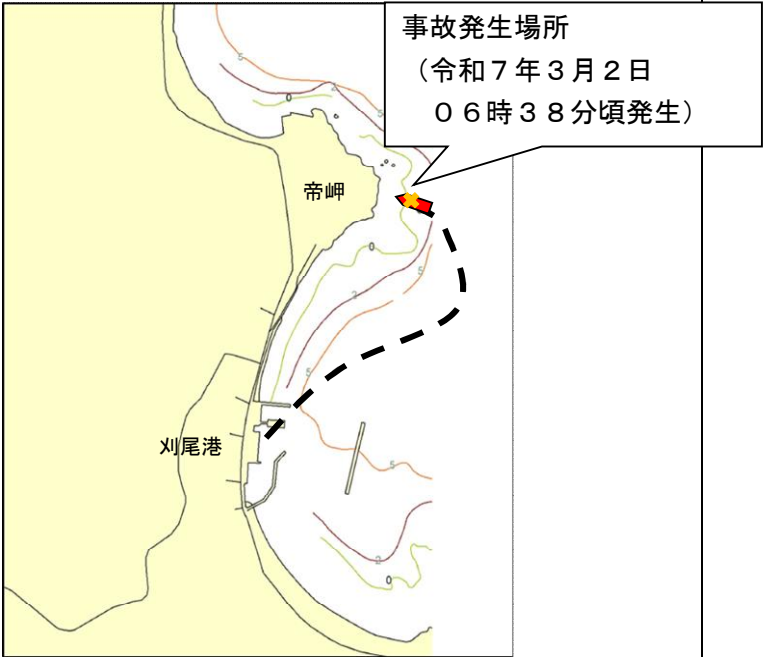
図1 事故発生経過概略図

本船は、左に旋回しながら船首が西北西を向いた頃、船長が船首方に水上岩を認めた直後に、浅所に乗り揚げた。(図1参照)

本船は、濃霧で視程が約100mの状況下で航行中、船長が、慣れた海域であり安全に航行できると思い、レーダー及びGPSプロッターで周囲の状況を確認しなかったことから、前路の浅所に気付かず、同浅所に乗り揚げたものと考えられる。
