船舶事故調査報告書

令和7年11月19日

運輸安全委員会（海事専門部会）議決

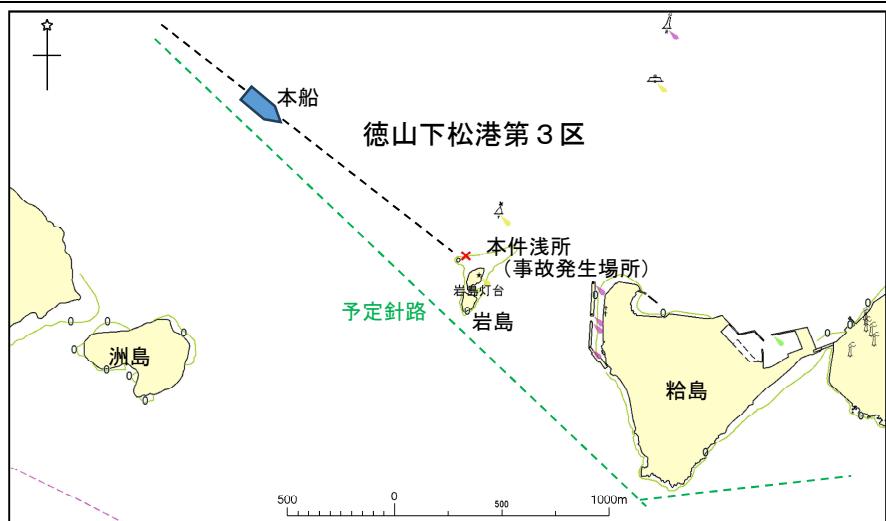
図1 事故発生経過概略図

事故種類	乗揚
発生日時	令和7年4月21日 20時15分頃
発生場所	山口県徳山下松港第3区 岩島灯台から真方位320° 110m付近 (概位 北緯33°59.1' 東経131°45.1')
事故の概要	漁船本満丸は、南東進中、浅所に乗り揚げた。
事故調査の経過	令和7年5月30日、主管調査官（広島事務所）を指名 原因関係者から意見聴取手続実施済
事実情報	
船種船名、総トン数	漁船 本満丸、1.3トン
船舶番号、船舶所有者等	Y G 3 - 6 0 1 5 2 (漁船登録番号)、個人所有
乗組員等に関する情報	船長、一級小型・特殊・特定
負傷者	軽傷 1人(船長)
損傷	プロペラシャフトに曲損、船底外板に擦過傷
気象・海象	気象：天気 晴れ、風 ほとんどなし、視界 良好 海象：海上 平穏、潮汐 下げ潮の末期
事故の経過	<p>本船は、船長が1人で乗り組み、操業の目的で、徳山下松港第1区所在の係留場所を出航し、山口県周南市大島半島の南西部に位置する竜宮鼻南方沖の漁場に向かった。</p> <p>本船には、レーダー及びGPSプロッターの備えがなかった。船長は、法定灯火を表示し、操縦区画に置いた椅子に腰を掛け、魚群探知機（以下「魚探」という。）が正常に作動しているか確かめながら、約10ノットの対地速力で、手動操舵により本船を南東進させていた。</p> <p>船長は、本事故発生の約72年前から事故発生場所付近の海域を幾度となく通航して漁に出掛けており、慣れた海域であったが、当時は、約3か月ぶりの出航であった。</p> <p>船長は、周南市岩島周辺に浅礁域が拡延していることを知っており、岩島灯台の灯光も見えていたので、岩島北方沖の浅所（以下「本件浅所」という。）を避け、いつものように目視で岩島灯台を左舷方に見て、同市洲島と岩島との間の海域を通航しようと思っていた。</p> <p>船長は、輝度を強くした魚探を見ることに意識を向けながら操船していたので、前方の岩島灯台の灯光を見落とし、本船が本件浅所に向かって航行していることに気付かず、本船は本件浅所に乗り揚げた。</p> <p>（図1参照）</p>

分析	<p>本船は、南東進中、船長が、周囲の見張り及び船位の確認を適切に行っていなかったことから、本船が本件浅所に向かって航行していることに気付かず、本件浅所に乗り揚げたものと考えられる。</p> <p>船長は、輝度を強くした魚探の画面を見ることに意識を向けていたことから、前方の岩島灯台の灯光を見落としたものと考えられる。</p>
原因	<p>本事故は、夜間、本船が、南東進中、船長が、輝度を強くした魚探を見ることに意識を向け、周囲の見張り及び船位の確認を適切に行っていなかったため、本船が本件浅所に向かって航行していることに気付かず、本件浅所に乗り揚げたものと考えられる。</p>
再発防止策	<p>今後の同種事故等の再発防止に役立つ事項として、次のことが考えられる。</p> <ul style="list-style-type: none"> ・レーダー及びGPSプロッターを備えていない小型船舶の船長は、目印となる物標等を見落とさないよう、常時、周囲の見張り及び船位の確認を適切に行いながら航行すること。 ・夜間航行を行う小型船舶の船長は、レーダー及びGPSプロッターを備えておくことが望ましい。
