船舶事故調査報告書

令和7年11月19日

運輸安全委員会（海事専門部会）議決

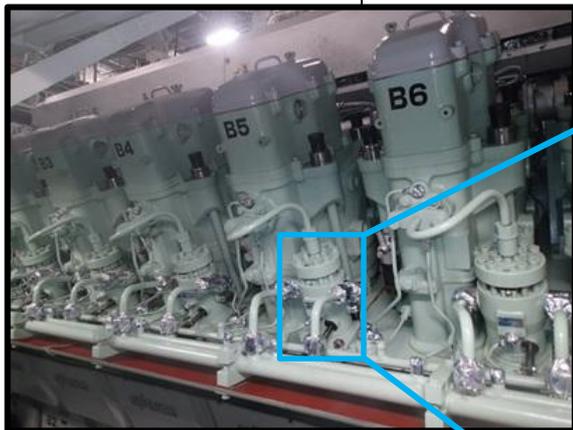
主機製造会社担当者は、3号主機の点検結果から本件シリンダーの燃料噴射ポンプが浮いたことで、プランジャー注油管が折損して噴出した潤滑油が本件シリンダー周りの配管や照明の高温部に飛散して着火し、火災に至ったと推定した。

写真1 3号主機Bバンク（復旧後）

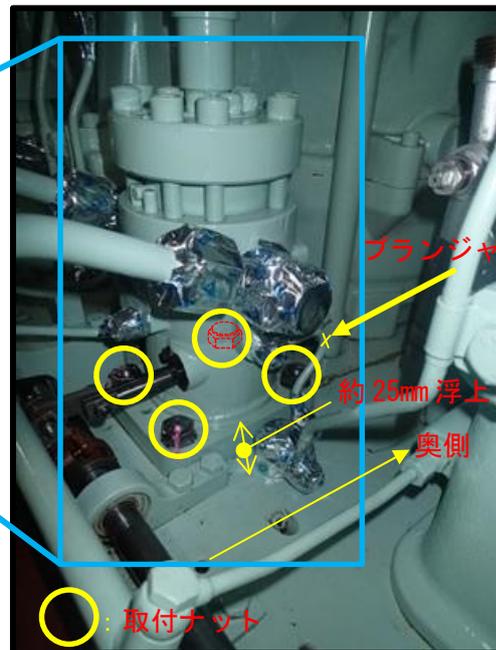
- (1) 本件シリンダーの燃料噴射ポンプがシリンダーブロック上面より約25mm浮いた状態になっていた。
- (2) 本件シリンダーの燃料噴射ポンプの4か所の取付ナットが外れ、奥側2本の植込みボルト（両端にねじが切られた棒状のボルト）が折損していた。

写真2 本件シリンダー燃料噴射ポンプ（復旧後）

機関製造会社は、本件シリンダーの燃料噴射ポンプの奥側2か所の取付ナットが、締め付け時に工具がシリンダーブロック等と接触する状態であったので不完全な締め付けとなり、時間の経過とともに同ナットが緩んで、振動による繰り返し打撃を受けて植込みボルトが折損し、

<p>燃料噴射ポンプが浮き上がったことでプランジャー注油管が折損したと推定した。</p>
分析	<p>本船は、航行中、本件シリンダーの燃料噴射ポンプのプランジャー注油管が折損したことから、潤滑油が噴出し、本件シリンダー周りの配管や照明の高温部に飛散し、出火したものと考えられる。</p> <p>本件シリンダーの燃料噴射ポンプのプランジャー注油管が折損したのは、同ポンプの取付ナットの奥側2か所が緩み、振動によって植込みボルトの奥側2本が折損し、同燃料噴射ポンプが浮き上がり、曲げ応力を受けたことによるものと考えられる。</p> <p>本件シリンダーの取付ナットの奥側2か所は、製造時、工具がシリンダーブロック等と接触していたことから、主機製造会社作業者によって規定のトルクで締め付けられておらず、振動を受けたことで緩んだものと考えられる。</p>
原因	<p>本事故は、本船が航行中、本件シリンダーの燃料噴射ポンプのプランジャー注油管が折損したため、潤滑油が噴出し、本件シリンダー周りの配管や照明の高温部に飛散し、出火したことにより発生したものと考えられる。</p> <p>本件シリンダーの燃料噴射ポンプのプランジャー注油管が折損したのは、同ポンプの奥側2か所の取付ナットが、規定のトルクで締め付けられていない状態で、振動によって奥側2本の植込みボルトが折損し、同燃料噴射ポンプが浮き上がったことによるものと考えられる。</p>
再発防止策	<p>機関部職員は、本事故後、機関室の見回りの際、主機の燃料噴射ポンプの取付ナットに新たに印した合いマークを点検し、同ナットの緩みの有無を確認することとした。</p> <p>今後の同種事故等の再発防止に役立つ事項として、次のことが考えられる。</p> <ul style="list-style-type: none"> ・ 主機に燃料噴射ポンプを取り付ける作業者は、工具がシリンダーブロック等と接触することがないように取付ナットに合わせ、ナット及びボルトを規定のトルクまで必ず締めること。
