船舶事故調査報告書

令和7年11月19日
運輸安全委員会（海事専門部会）議決

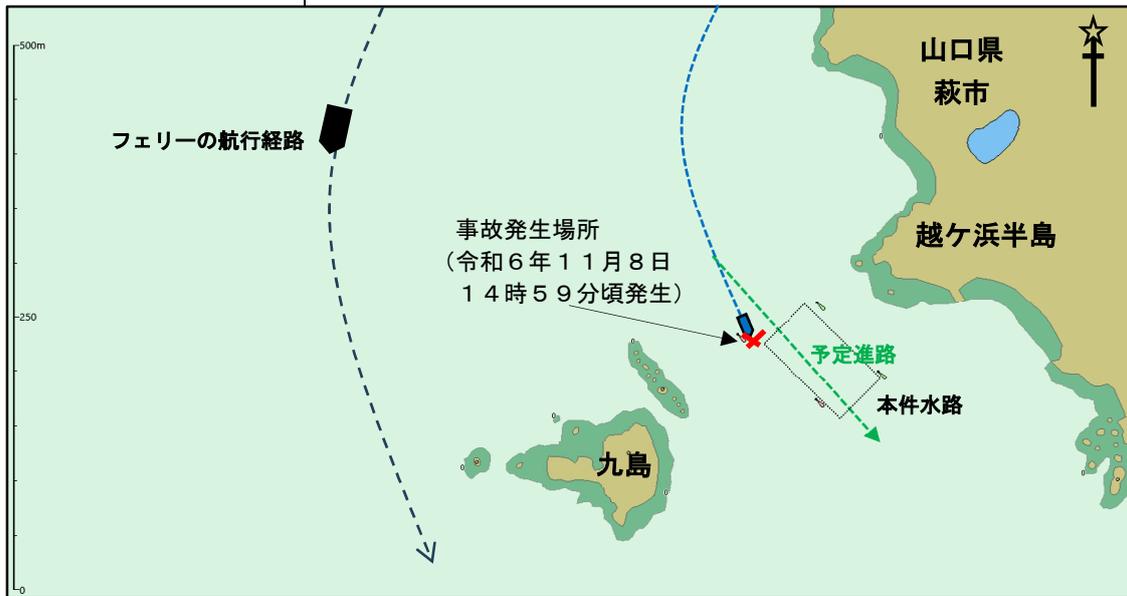
図1 事故発生経過概略図

事故種類	衝突（標識灯）
発生日時	令和6年11月8日 14時59分頃
発生場所	山口県萩市九島北東方沖 萩港灯台から真方位293° 1.1海里付近 （概位 北緯34° 26.9′ 東経131° 23.7′）
事故の概要	プレジャーボート夕映えは、南南東進中、標識灯に衝突した。
事故調査の経過	令和6年12月24日、主管調査官（門司事務所）を指名 原因関係者から意見聴取手続実施済
事実情報	
船種船名、総トン数	プレジャーボート 夕映え、1.2トン
船舶番号、船舶所有者等	290-55948山口、個人所有
乗組員等に関する情報	船長、二級小型・特殊・特定
負傷者	なし
損傷	本船 右舷船首部外板及び船尾部外板に破口を伴う擦過傷 標識灯 コンクリート製の土台部分に擦過傷
気象・海象	気象：天気 晴れ、風向 西北西、風力 1、視界 良好 海象：海上 平穏、潮汐 上げ潮の初期
事故の経過	<p>本船は、船長が1人で乗り組み、同乗者1人を乗せ、萩市越ヶ浜半島北方沖で釣りを行った後、同市萩港内の定係地に向けて帰航を開始した。</p> <p>船長は、船体右舷側の操縦席に腰を掛けて手動操舵で操船に当たり、越ヶ浜半島西方の陸岸に沿って左舵を取りながら約10ノットの対地速力で、同半島と九島との間の水路（以下「本件水路」という。）に向けて本船を南南東進させていた。</p> <p>船長は、右舷船尾方に萩港へ向けて南南東進する速力の速いフェリー（以下単に「フェリー」という。）を視認し、以前、本船とフェリーが同じ時期に萩港へ入航した際、フェリーの航走波で操船しづらくなることがあったので、本船とフェリーとの入港時間差がどのくらいになるのかを考え始めた。</p> <p>船長は、視認したフェリーの動きに意識を向け、ふと船首方を見た際、本件水路北西端の赤色標識灯（以下単に「標識灯」という。）に接近していることに気付き、左舵一杯としたが、本船の船首部が標識灯の基部に衝突した。（図1参照）</p>

本船は、越ヶ浜半島西方の陸岸に沿って本件水路に向け左転しながら南南東進中、船長が、右舷船尾方に視認した菟港に向けて航行するフェリーの動きに意識を向け、前方の見張りを行っていなかったことから、進路前方の標識灯に気付くのが遅れ、標識灯に衝突したものと考えられる。

本事故は、本船が、本件水路の入口に向け左転しながら南南東進中、船長が、右舷船尾方に視認した菟港に向けて航行するフェリーの動きに意識を向け、前方の見張りを行っていなかったため、進路前方の標識灯に気付くのが遅れ、標識灯に衝突したものと考えられる。

- ・船長は、航行中、特定のことに意識を向けず、常時、周囲の見張りを行うこと。また、狭い水路を通航する場合には、減速して障

害物への接近を避けること。
