## 船舶事故調査報告書

令和7年11月19日

運輸安全委員会（海事専門部会）議決

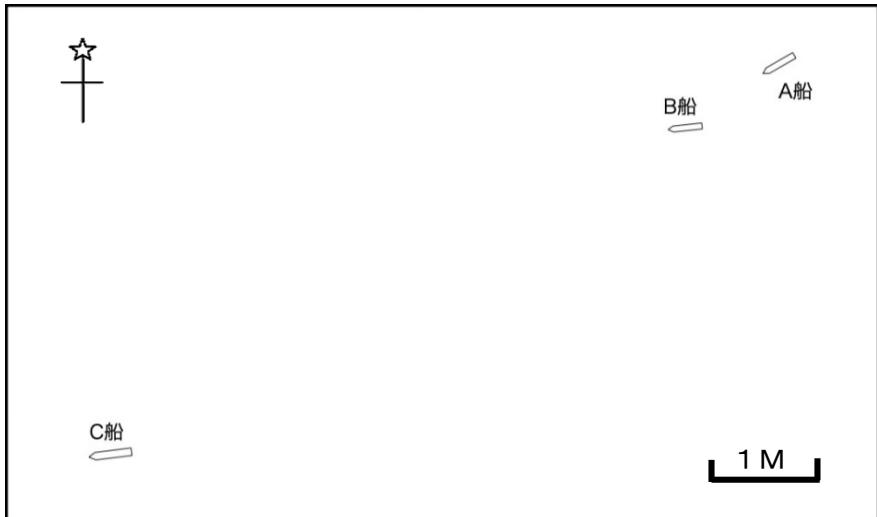
図1 A船、B船及びC船の位置関係概略図

船長Aは、C船の見通し上でA船から約1M離れた位置をB船が同航していたが、B船の船尾灯がC船の灯火に紛れていて目視では気付かず、更にレーダー画面上でC船との距離を確認することに意識が向いていたので、B船の映像にも気付かなかった。(図1参照)
