船舶事故調査報告書

令和7年11月19日

運輸安全委員会（海事専門部会）議決

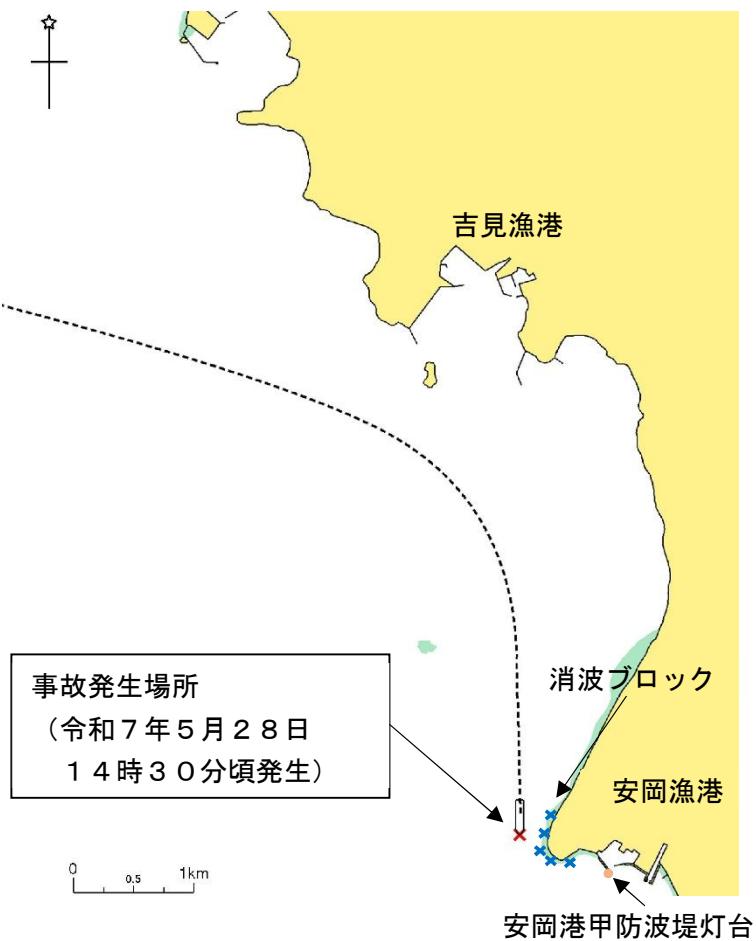
図1 事故発生経過概略図

事故種類	乗揚
発生日時	令和7年5月28日 14時30分頃
発生場所	山口県下関市安岡漁港西方沖 安岡港甲防波堤灯台から真方位 292° 820m付近 (概位 北緯 34° 01.6' 東経 130° 54.1')
事故の概要	プレジャーボート 宏 ^{ひろし} は、航行中、浅所に乗り揚げた。
事故調査の経過	令和7年6月17日、主管調査官（門司事務所）を指名 原因関係者から意見聴取手続実施済
事実情報	
船種船名、総トン数	プレジャーボート 宏、5トン未満（長さ 7.40m）
船舶番号、船舶所有者等	291-16026 山口、個人所有
乗組員等に関する情報	船長、二級小型
負傷者	なし
損傷	船底に擦過傷、プロペラ軸及びプロペラ翼に曲損
気象・海象	気象：天気 晴れ、風向 東南東、風力 1、視界 良好 海象：海上 平穏、潮汐 下げ潮の中央期
事故の経過	<p>本船は、船長が1人で乗り組み、同乗者3人を乗せ、GPSプロッターを作動させ、下関市蓋井島南方沖の釣り場から帰航を開始した。</p> <p>船長は、安岡漁港に戻るつもりで陸岸の地形を見ながら操船中、同漁港北方約5kmに所在する下関市吉見漁港を安岡漁港と見間違えて、本船を東南東進させていたことに気付いた。</p> <p>船長は、吉見漁港南方沖から安岡漁港西方の陸岸の消波ブロックが見えたので、同漁港西方沖へ向けて本船を約10ノットの対地速力で南進させた。</p> <p>船長は、プレジャーボート仲間から安岡漁港西方沖に浅所があることは聞いていたものの、浅所の範囲や水深を確認したことはなく、GPSプロッターで船位や水深を確認しないまま、陸岸の消波ブロックに沿って同漁港に向かった。</p> <p>本船は、安岡漁港に間もなく入港しようとしていたところで、同漁港西方沖の浅所（以下「本件浅所」という。）に乗り揚げた。</p> <p>（図1 参照）</p>

本船は、安岡漁港に帰航中、船長が、GPSプロッターで船位や水深を確認しないまま、陸岸の消波ブロックに沿って、目視のみに頼り安岡漁港に向かったことから、本件浅所に乗り揚げたものと考えられ
