## 船舶事故調査報告書

令和7年11月19日

運輸安全委員会（海事専門部会）議決

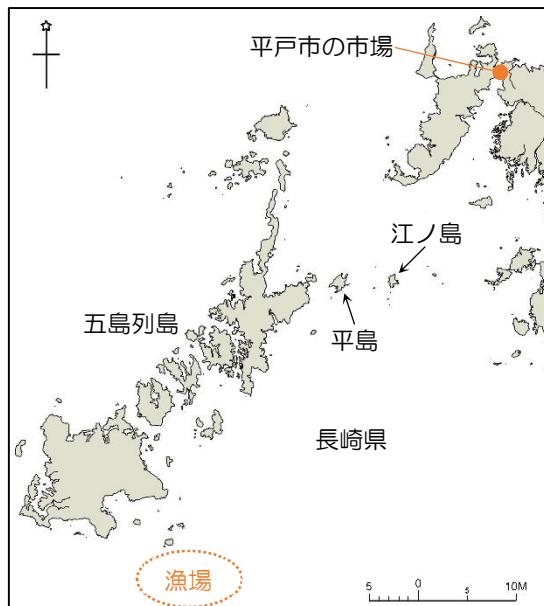
図2 漁場、市場等の位置図

船長は、事前にGPSプロッターの地形図を拡大するなどして航行予定海域の正確な水路状況を確認せず、魚瀬の存在を知らないまま、江ノ島と平島との間を航行することとした。

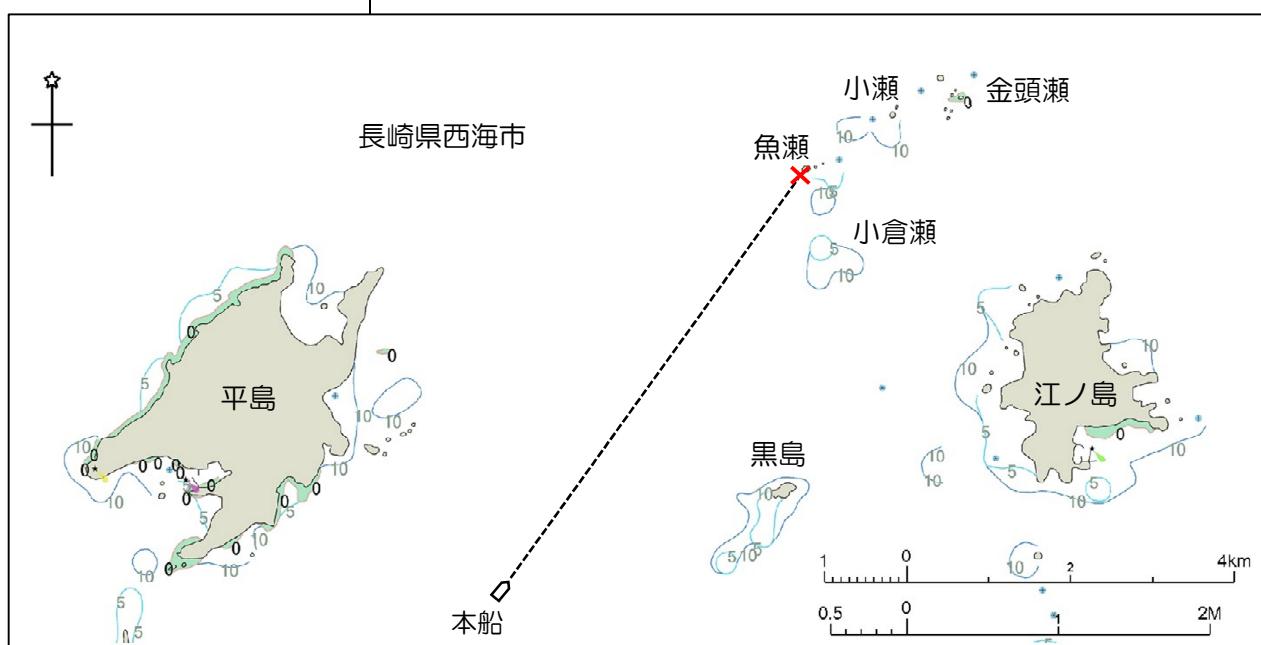
図3 事故発生経過概略図

船長は、その後、目視とレーダーによる見張りを行いながら操船を続け、レーダーの画面表示で本船が平島の南方沖に達したことを確認した後、本船の位置が平島の方に寄っていたので、江ノ島と平島との中間に向けて右舵を取り、本船を北東進させ始めた。

船長は、波高約1.5~2.0mの波の影響で船体が上下に動搖する状況下、引き続き目視とレーダーによる見張りを行いながら操船を続けていたところ、突然衝撃を感じ、直ちに主機操縦レバーを中立とするとともに手動操舵に切り替えた。

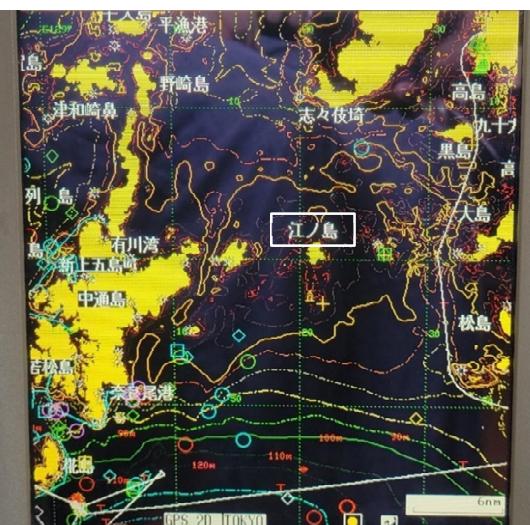
写真1 GPSプロッターの地形図を  
広範囲表示した画面

本船は、江ノ島と平島との間を北東進中、船長が、両島間を航行するのは初めてであったにもかかわらず、事前に正確な水路状況を確認していなかった上、航行中もGPSプロッターの地形図を拡大して進路方向の水路状況を確認していなかったことから、魚瀬の存在に気付かず、魚瀬にある水上岩に衝突したものと考えられる。

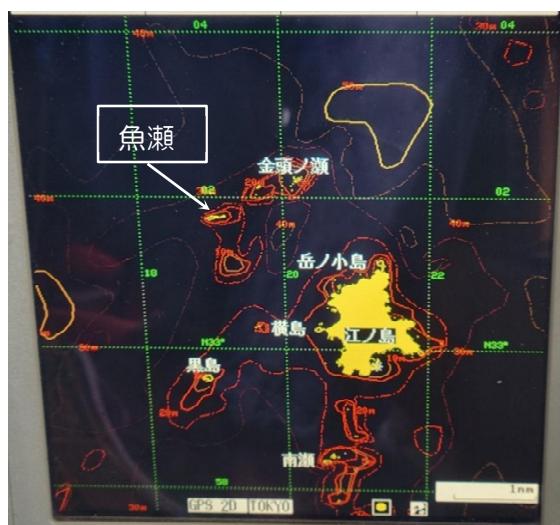
船長は、本事故後、GPSプロッターの地形図を拡大して魚瀬を含む江ノ島周辺の浅所の位置を確認した。(写真1、2参照)

写真2 GPSプロッターの地形図を  
拡大した画面
