船舶事故調査報告書

令和7年11月19日
運輸安全委員会（海事専門部会）議決

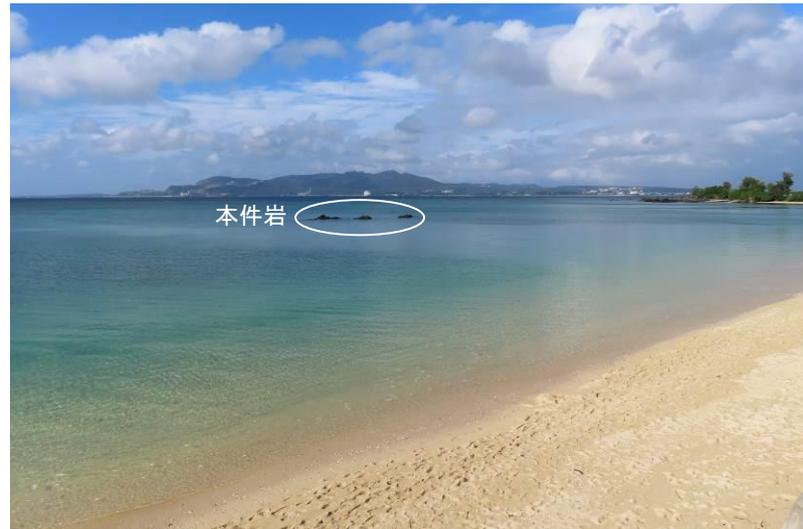
写真1 本件砂浜（北東側）の状況

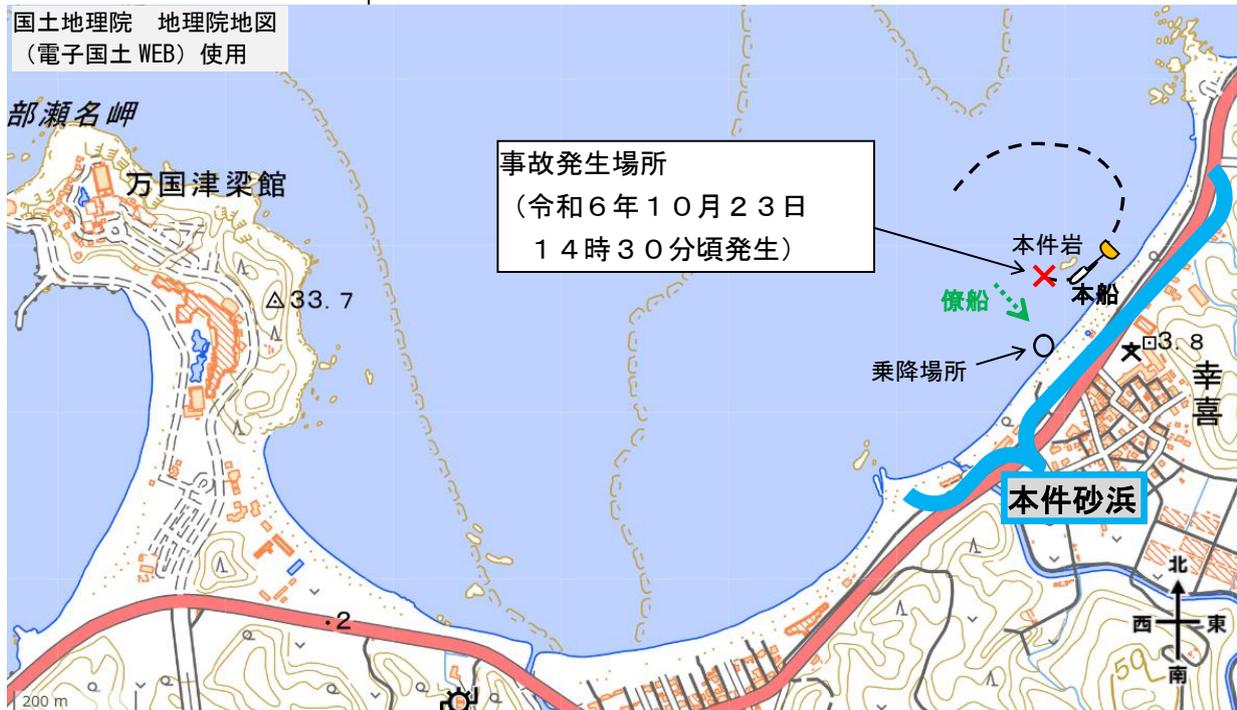
図1 事故発生経過概略図

船長は、本事故前、本件岩から離れた沖の方で本件遊泳者を見掛けたのが最後であったので、本件岩の近くに本件遊泳者はいないと思い、前方の僚船や後方のトーイングチューブの状況を見ていて、進行方向をよく見ていなかった。

<p>再発防止策</p>	<p>今後の同種事故等の再発防止及び被害の軽減に役立つ事項として、次のことが考えられる。</p> <ul style="list-style-type: none"> ・ 水上オートバイの船長は、遊泳区域が設定されていない自然海岸を航行する場合、遊泳者がいる可能性を考慮し、進行方向の見張りを適切に行うこと。 ・ 遊泳者は、安全に海水浴を楽しむため、事前に地方自治体のホー
