船舶事故調査報告書

令和7年11月19日
運輸安全委員会（海事専門部会）議決

事故種類	乗揚
発生日時	令和6年10月28日 23時31分頃
発生場所	沖縄県渡嘉敷村クエフ島東方沖 クエフ島南方灯標から真方位061° 1,300m付近 (概位 北緯26° 15.1′ 東経127° 33.9′)
事故の概要	漁船第八富美丸は、南南東進中、さんご礁に乗り揚げた。
事故調査の経過	令和6年10月29日、主管調査官（那覇事務所）を指名 原因関係者から意見聴取手続実施済
事実情報 船種船名、総トン数 船舶番号、船舶所有者等	漁船 第八富美丸、13トン MZ2-30101（漁船登録番号）、個人所有 第295-44451号（船舶検査済票の番号）
乗組員等に関する情報	船長、一級小型・特殊・特定 甲板員、操縦免許 なし
負傷者	なし
損傷	船底外板に亀裂、凹損等（全損）
気象・海象	気象：天気 曇り、風向 北北東、風力 4、視界 良好 海象：波高 約1m、潮汐 低潮時
事故の経過	<p>本船は、船長ほか甲板員1人が乗り組み、沖縄県伊江村伊江島北西方沖で操業を終え、同県糸満市糸満漁港に向けて帰航を開始した。</p> <p>甲板員は、沖縄県読谷村残波岬北西方沖で船長から操船を引き継ぎ、GPSプロッター及び3海里（M）レンジでノースアップ表示としたレーダーを作動させ、約7.5ノットの対地速力で、自動操舵により本船を南南東進させた。</p> <p>甲板員は、操舵室内の寝台に横になった姿勢でレーダー監視に当たっていたところ、いつの間にか居眠りを始めた。</p> <p>甲板員は、衝撃を感じて目を覚まし、機関操縦レバーを中立として本船を停止させた後、作業灯を点灯して周囲を確認したところ、本船がさんご礁に乗り揚げていることに気付いた。</p> <p>船長は、居室で休憩中、衝撃を感じて操舵室に向かったところ、本船が乗り揚げたことを知った。</p> <p>(図1 参照)</p>

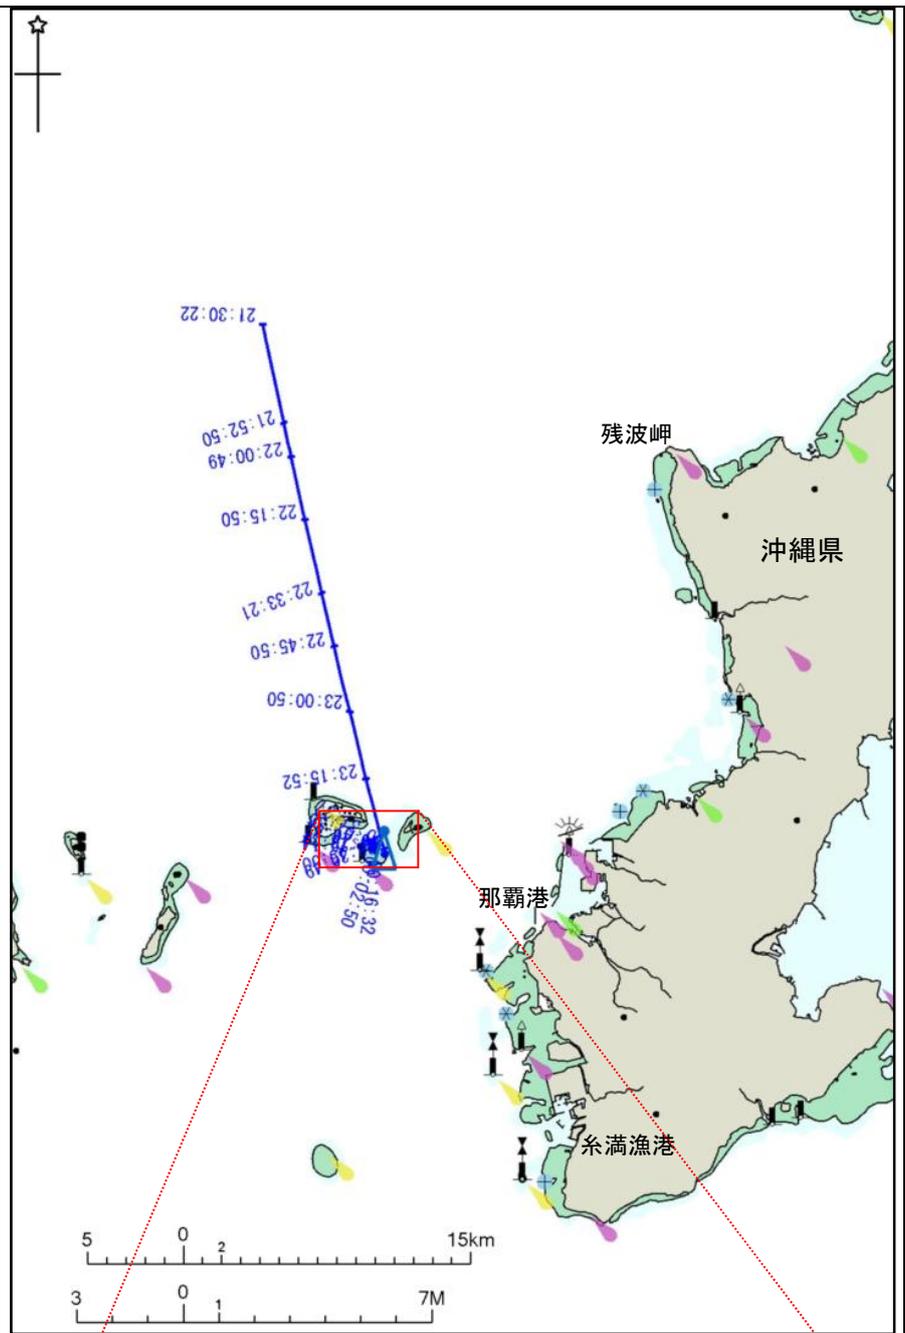
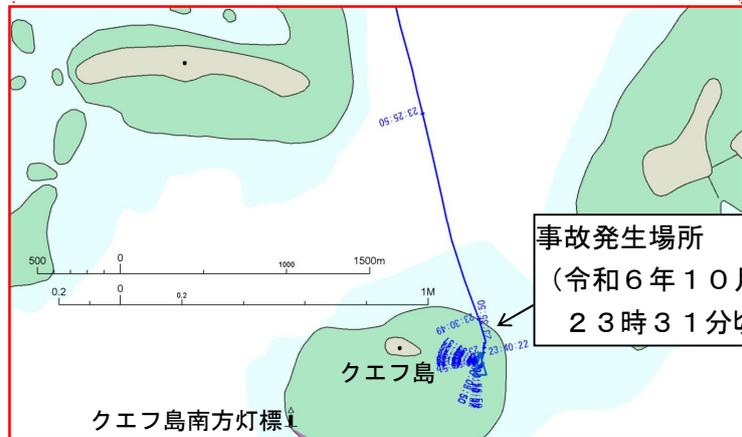
図1 航行経路図

事故発生場所
 (令和6年10月28日
 23時31分頃発生)

<p>船長及び甲板員は、救助を待つ間に救命胴衣を着用し、来援した海上保安庁の回転翼機により吊り上げ救助された。</p> <p>本船は、後日、乗揚場所で解体された後、台船で運ばれて廃船処理された。</p> <p>本船の喫水は、船首約1.0m、船尾約2.0mであった。</p> <p>本船は、本事故前日の未明から夕方まで、及び本事故当日の未明から14時頃まで操業を行っていた。</p> <p>甲板員は、帰航中、本事故前に船長から操船を引き継ぐまで仮眠をとるつもりであったが、寝付くことができず、本事故当時、操業の疲れが残っていると感じていた。</p> <p>甲板員は、船長から操船を引き継いだ後、周囲に航行の支障となる他船が見当たらず、また、疲労を感じていたため、操舵室内の寝台に横になった姿勢でレーダー監視を行っていた。</p> <p>本船では、レーダーのガードリング機能を使用し、障害物等まで1～1.5Mの距離に接近すると警報を発するように設定しており、本事故当時、同警報が鳴っていたものの、甲板員は同警報に気付かなかった。</p> <p>甲板員は、自動操舵装置で針路を設定する際、設定を航法操舵*1にするつもりであったが、同装置の操作を忘れ、自動A操舵*2のままにしており、本船が操舵モードの設定つまみを合わせた時点の針路を保持して航行していたことに、本事故後、気付いた。</p> <p>甲板員は、ふだんから、操舵室内の寝台に横になった姿勢で操船に当たることが多かった。</p>
分析	<p>本船は、南南東進中、単独で操船に当たっていた甲板員が居眠りしたことから、クエフ島東方沖のさんご礁に乗り揚げたものと考えられる。</p> <p>甲板員は、本事故前に仮眠をとることができず、操業の疲れが残っており、また、周囲に航行の支障となる他船が見当たらず、操舵室内の寝台に横になった姿勢でレーダー監視を行っていたことから、居眠りしたものと考えられる。</p> <p>甲板員は、自動操舵装置で針路を設定する際、設定を航法操舵にするつもりであったが、同装置の操作を忘れ、自動A操舵のままにしていた。本船は、甲板員が操舵モードの設定つまみを合わせた時点の針路を保持して航行していたことから、クエフ島東方沖のさんご礁に向かって航行を続けたものと考えられる。</p>

甲板員が居眠りしたため、クエフ島東方沖のさんご礁に乗り揚げたものと考えられる。
再発防止策	<p>今後の同種事故等の再発防止に役立つ事項として、次のことが考えられる。</p> <ul style="list-style-type: none">・ 操船者は、操船中は横にならず、眠気を感じた場合は立ち上がって体を動かしながら操船に当たったり、窓を開けて外気に当たったりするなど居眠り運航の防止措置を採ること。・ 船長は、自身を含む乗組員が長時間の操業等で疲労や睡眠不足を感じている場合、可能な限り安全な海域で休息してから帰航することが望ましい。
