船舶事故調査報告書

令和7年11月19日

運輸安全委員会（海事専門部会）議決

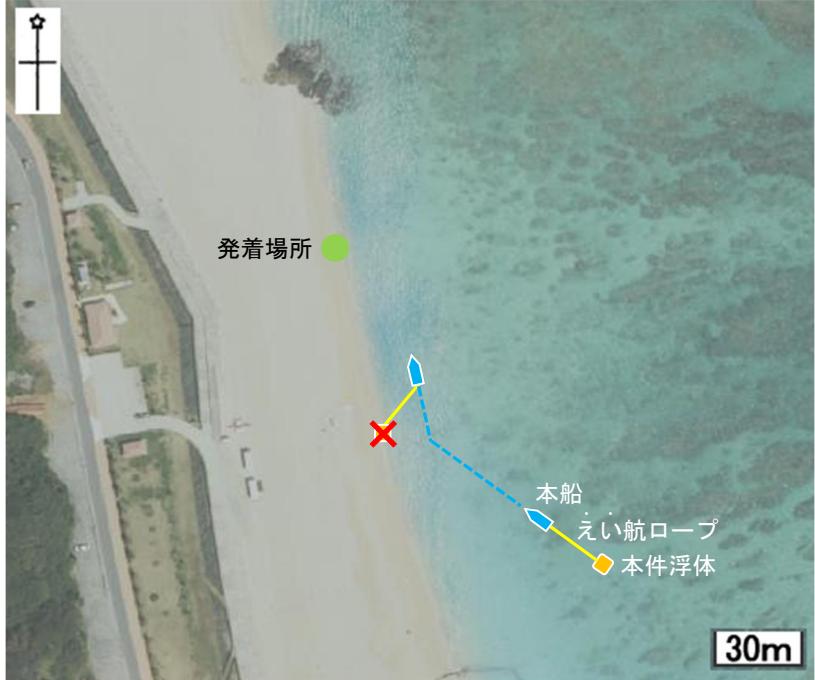
<p>結果として海岸に近づき過ぎてしまったと述べた。 (図1 参照)</p>

<p>図1 航行経路概略図 ※国土地理院ウェブサイトの地理院地図を使用</p>
分析	<p>本船は、本件浮体をえい航して北西進中、船長が、海岸に沿う進路となるようハンドルを右に切る際、海岸に近づき過ぎたことから、右転後に左方に振られた本件浮体が海岸の砂浜に乗り揚げ、同砂浜に投げ出された搭乗者3人が負傷したものと考えられる。</p> <p>本件浮体は、本船が約20km/hの速力で右転したことから、左方に振られたものと考えられる。</p>
原因	<p>本事故は、本船が本件浮体をえい航して約20km/hの速力で北西進中、船長が、海岸に沿う進路となるようハンドルを右に切る際、海岸に近づき過ぎたため、右転後に左方に振られた本件浮体が海岸の砂浜に乗り揚げ、搭乗者3人が同砂浜に投げ出されたことにより発生したものと考えられる。</p>
再発防止策	<p>今後の同種事故等の再発防止に役立つ事項として、次のことが考えられる。</p> <ul style="list-style-type: none"> 浮体をえい航する水上オートバイの船長は、浮体が海岸に乗り揚げることがないよう、海岸から十分に距離を離すこと。 浮体をえい航する水上オートバイの船長は、海岸に戻る際、浮体が振られることがないよう、十分に速力を落とすこと。
