船舶事故調査報告書

令和7年1月22日
運輸安全委員会（海事専門部会）議決

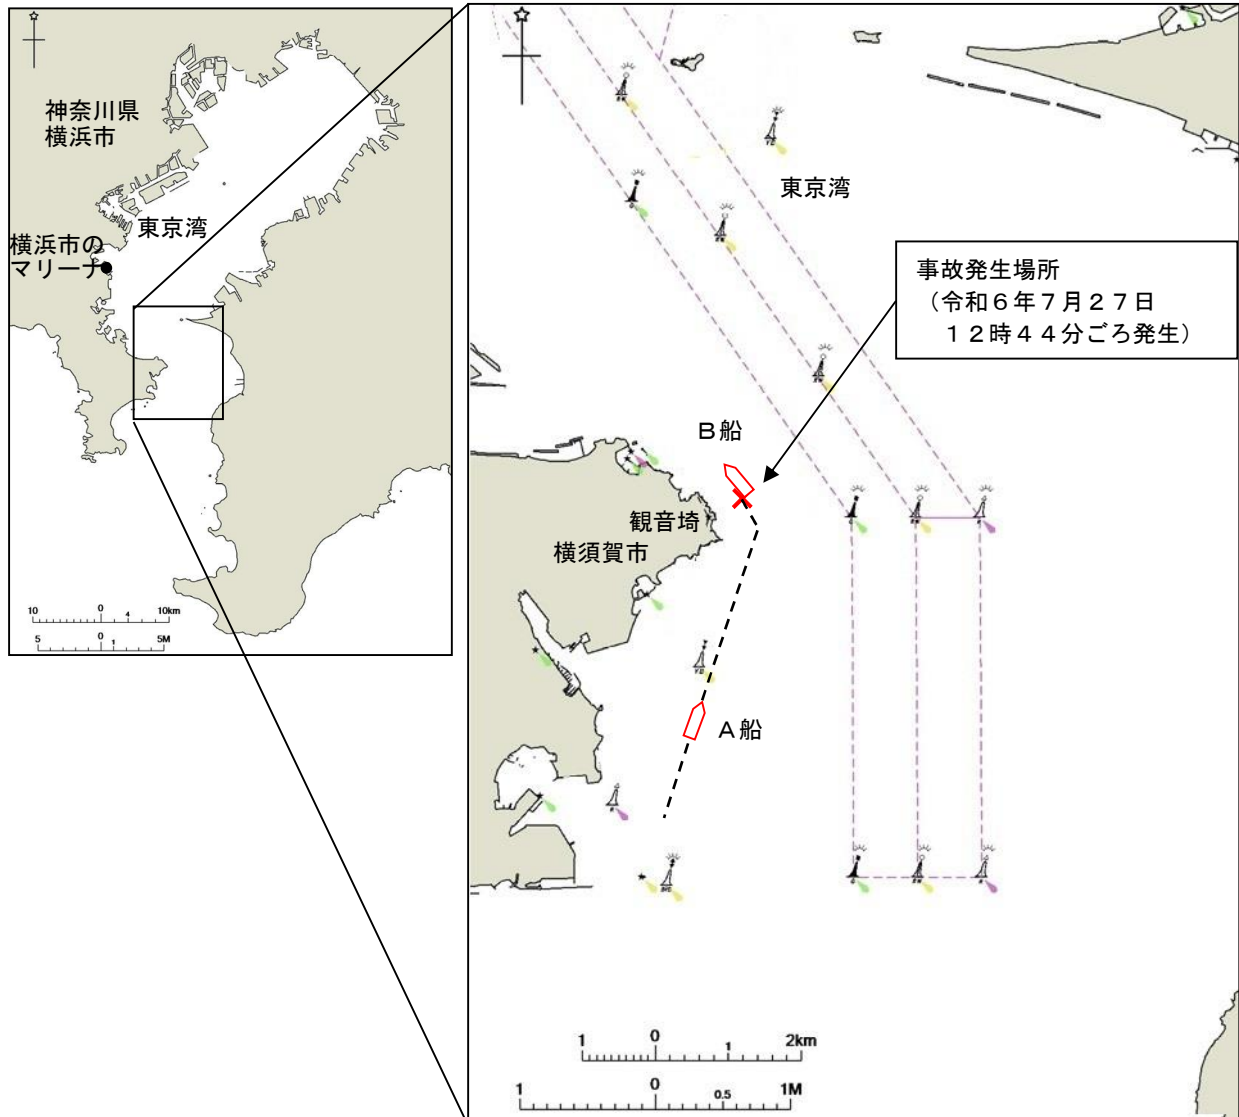
付図1 事故発生経過概略図

分析	<p>A船は、左転して北西進中、船長Aが、船首方の見張りを行っていなかったことから、B船に気付くのが遅れ、主機の回転数を下げて後進に操作したものの間に合わず、B船と衝突したものと考えられる。</p> <p>船長Aは、東京湾口において、A船が避航船となる場合があり、右舷方に意識を向けていたことから、船首方の見張りを行っていなかった</p>

<p>たものと考えられる。</p> <p>B船は、船首を北西方に向けて釣りをしながら錨泊中、操縦者Bが、釣りをしながら錨泊を続けたことから、衝突を回避する措置を採る時機を逸し、A船に対する避航動作が遅れ、A船と衝突したものと考えられる。</p> <p>操縦者Bは、ふだん航行中の船舶が錨泊中のB船を避けていたことから、本事故当時もA船がB船を避けてくれると思い、釣りをしながら錨泊を続けたものと考えられる。</p>
原因	<p>本事故は、A船が左転して北西進中、B船が船首を北西方に向けて釣りをしながら錨泊中、船長Aが、東京湾口で右舷方から船首方を横切る船舶が多く、右舷方に意識を向け、船首方の見張りを行っていなかったため、B船に気付くのが遅れ、また、操縦者Bが、航行中のA船が錨泊中のB船を避けると思い、釣りをしながら錨泊を続けたため、衝突を回避する措置を採る時機を逸し、両船が衝突したものと考えられる。</p>
再発防止策	<p>今後の同種事故等の再発防止に役立つ事項として、次のことが考えられる。</p> <ul style="list-style-type: none"> ・ 船長は、一方向のみに意識を向けず、周囲の見張りを適切に行うこと。 ・ 船長は、錨泊中、他船が接近していることを認めた場合、安全に通過すると予断せず、余裕のある距離を保って通過することとなるよう他船の動静を監視し、必要に応じて注意喚起及び避航措置を採ること。 ・ 汽笛を備えていない船舶の船長は、携帯式エアホーン等の有効な音響による信号を行うことができる手段を備えておくことが望ましい。
