## 船舶事故調査報告書

令和7年1月22日  
運輸安全委員会（海事専門部会）議決

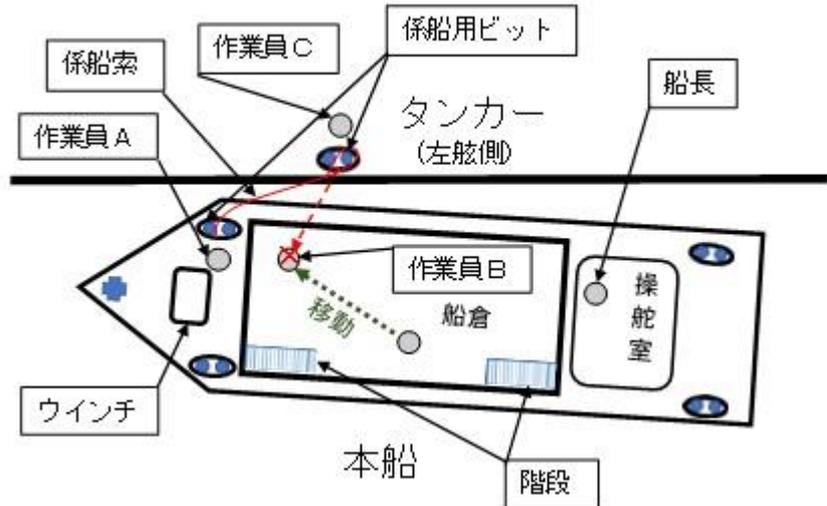
図1 離船作業時の配置

作業員Bは、腰をかがめた姿勢で汚れ防止用シートの片付けを行いながら、船倉内の船首部右舷側に移動したとき、落下してきた本件係船索が、ヘルメットのひさしの部分を直撃し、その場に倒れこんだ。

<p>のひさしが割れ、額に裂創を認めた。</p> <p>船長はA社に無線で本事故の発生を連絡し、本船は今治市菊間港<sup>きくま</sup>に向けて帰航を開始した。</p> <p>A社担当者が連絡した関係者は、海上保安庁に本事故の発生を通報した。</p> <p>作業員Bは、菊間港に帰航後、A社が手配した車で、今治市の病院に搬送され、頸椎捻挫<sup>けい</sup>、顔面裂創等と診断された。</p> <p>船倉から、上方のタンカーの左舷中央部係船用ビットまでの高さは約17mであった。</p> <p>船長、作業員A、作業員B及び作業員Cはヘルメット、救命胴衣、作業着、作業手袋等を着用していた。</p> <p>(付図1 事故発生場所概略図 参照)</p>
<p><b>分析</b></p>	<p>本船は、離船作業中、作業員Aが、作業員Bに本件係船索が落下してくることを伝えないまま、船長からの本件係船索を放す指示を待たずに、作業員Cに本件係船索を放す指示を出したことから、作業員Cが本件係船索を放す前に本船の状況を確認せず、本件係船索を放して、船倉内の船首部右舷側に移動した作業員Bが落下してくる本件係船索に気付かず、本件係船索が頭部に当たり負傷したものと考えられる。</p> <p>作業員Aは、これまで、船長から指示される前に今までの経験から次に出される指示が予想でき、船長の指示を待たずに離船作業等を進めたことがあり問題がなかったため、作業員Cに本件係船索を放す指示を出したものと考えられる。また、作業員Bが船倉内の中央部左舷側付近におり、本件係船索が、作業員Bに当たることはないと思ったことから、作業員Bに本件係船索の落下を伝えなかったものと考えられる。</p> <p>作業員Cは、作業員Aから本件係船索を放すよう指示を受けた直後、作業員Bの位置を確認して問題はないと思ったことから、本件係船索を緩めたり、係船用ビットから外して本件係船索を放す直前に、再度作業員Bの位置を確認したりしなかったものと考えられる。</p>
<p><b>原因</b></p>	<p>本事故は、本船が離船作業中、作業員Aが、作業員Bに本件係船索が落下してくることを伝えないまま、船長からの本件係船索を放す指示を待たずに、作業員Cに本件係船索を放す指示を出したため、作業員Cが本船の状況を確認せず本件係船索を放して、船倉内の船首部右舷側に移動した作業員Bが落下してくる本件係船索に気付かず、本件係船索が頭部に当たったことにより発生したものと考えられる。</p>

<p><b>再発防止策</b></p>	<p>今後の同種事故等の再発防止及び被害の軽減に役立つ事項として、次のことが考えられる。</p> <ul style="list-style-type: none"> <li>・ 船上で作業を行う者は、事前に作業打合せを行い、作業手順等を確認するとともに、作業中は、関係者間で意思の疎通、情報の共</li> </ul>

有等を行うこと。

- ・係船索等を他船に落下させる作業を行う者は、係船索等を落下させる直前に他船の状況を見て、安全を確認してから落下させること。
- ・係船索等が落下してくる船舶等の船長、作業責任者は、乗組員に係船索等が落下してくることを伝え、乗組員に注意を促すこと。
