船舶事故調査報告書

令和7年1月22日
運輸安全委員会（海事専門部会）議決

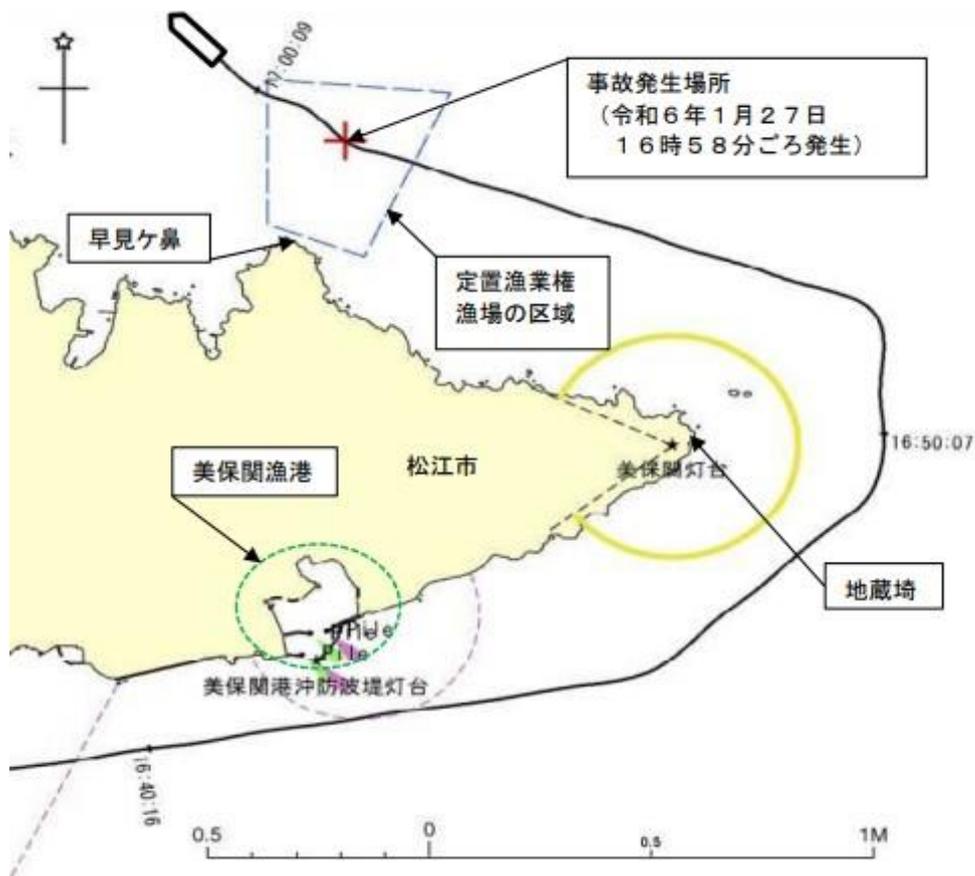
付図1 航行経路図

事故種類	乗揚（定置網）
発生日時	令和6年1月27日 16時58分ごろ
発生場所	島根県松江市美保関 ^{みほのせき} 漁港北方沖 美保関灯台から真方位316.5° 1.1海里（M）付近 （概位 北緯35°34.8′ 東経133°18.6′）
事故の概要	コンテナ専用船まやは、西北西進中、定置網に乗り揚げた。
事故調査の経過	令和6年2月20日、主管調査官（広島事務所）を指名 原因関係者から意見聴取手続実施済
事実情報	
船種船名、総トン数	コンテナ専用船 まや、749トン
船舶番号、船舶所有者等	144624、井本船舶株式会社（A社）
乗組員等に関する情報	船長、四級（航海） 航海士A、三級（航海）
負傷者	なし
損傷	本船 バルバスバウに擦過傷 定置網 ワイヤ及び網に切損
気象・海象	気象：天気 曇り、風向 北西、風力 1、視界 良好 海象：海上 平穏、潮汐 ほぼ高潮時 日没時刻：17時30分ごろ
事故の経過	<p>本船は、船長及び航海士Aほか3人が乗り組み、3Mレンジに設定したレーダー及び電子海図表示装置を作動させ、船首約3.4m、船尾約3.9mの喫水で阪神港神戸区に向け、境港を出港した。</p> <p>船長は、美保関漁港南西方沖で航海士Aに航海当直を交替した。</p> <p>本船は、美保関灯台北西方沖（以下「本件海域」という。）に至り、真方位290°、約11～12ノットの対地速力で、自動操舵により航行を続けた。</p> <p>航海士Aは、広い外海に出て、前路に支障となる他船がいなかったので、時折、周囲を確認しながら、操舵室右舷側にあるパソコンで荷役関係のデータ入力作業を始めた。</p> <p>航海士Aは、本件海域を西北西進中、船体中央部付近の両舷に松江市早見ヶ鼻^{はやみがはな}北東方沖に設置された定置網（以下「本件定置網」という。）の浮子を認め、本船が本件定置網に接触したかもしれないと思った。</p> <p>航海士Aは、振動、異音及び漁具の巻き込みによる大きな速力の低下がなかったので、漁具を損傷させていないと思い、船長に報告せず航行を続け、本船は、阪神港神戸区に入港した。</p> <p>航海士Aは、本件海域を航行中に本件定置網の浮子を認めたことが</p>

<p>原因</p>	<p>本事故は、本船が、西北西進中、航海士Aが、パソコンでの荷役関係のデータ入力作業に意識を向けており、時折、周囲を確認していたが、双眼鏡やレーダーを用いた適切な見張りを行わなかったため、本件定置網に気付かず、本件定置網に乗り揚げたものと考えられる。</p>
<p>再発防止策</p>	<p>今後の同種事故等の再発防止及び被害の軽減に役立つ事項として、次のことが考えられる。</p> <ul style="list-style-type: none"> ・航海当直者は、パソコンでのデータ入力等の操船に関係ない作業

を行うことなく、周囲の見張りを適切に行い、操船に専念すること。

- ・船長は、海上保安庁ホームページの海洋状況表示システム（海しる）や漁業協同組合等に確認するなどして、定置網の正確な位置を把握し、電子海図等に定置網の設置場所を設定し、航行中は、定置網に接近しないように航行すること。
- ・船長は、事故の発生を知った際は、速やかに海上保安庁に通報すること。
