船舶事故調査報告書

令和7年1月22日  
運輸安全委員会（海事専門部会）議決

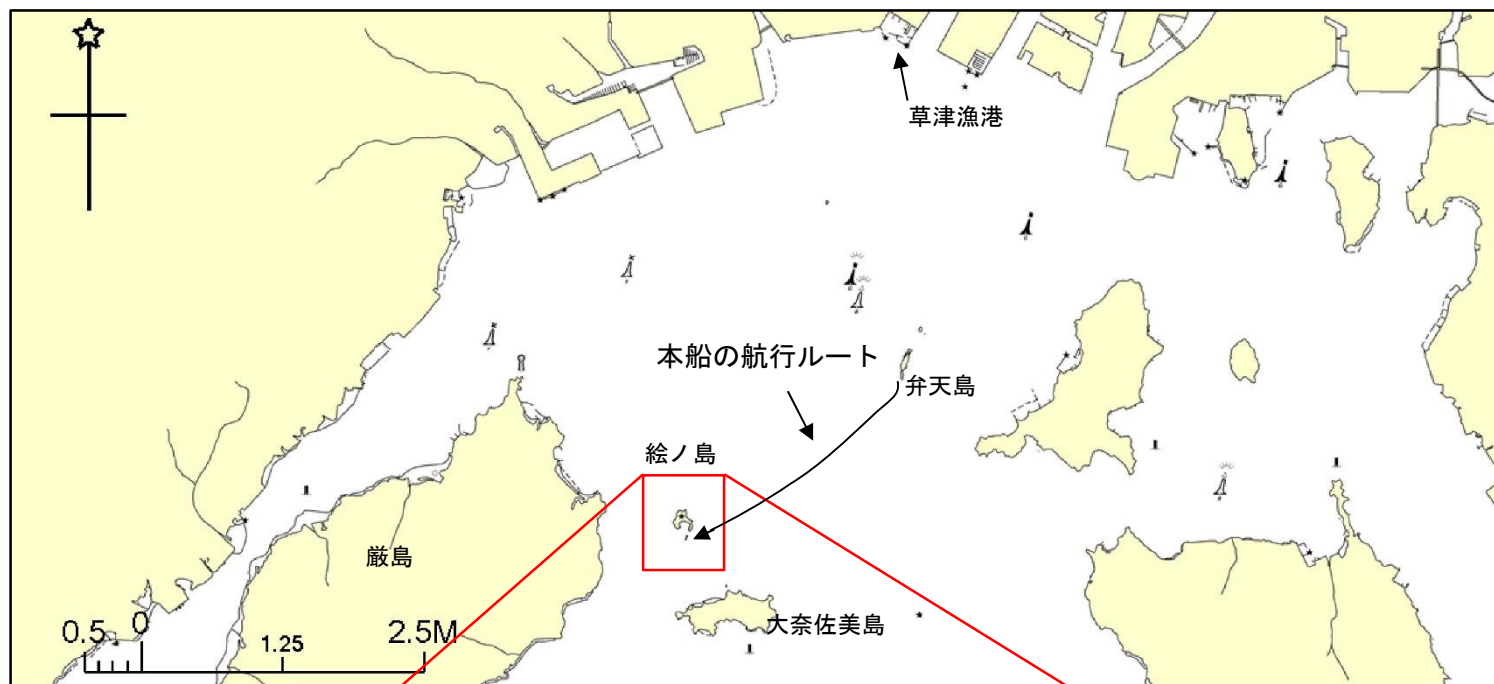
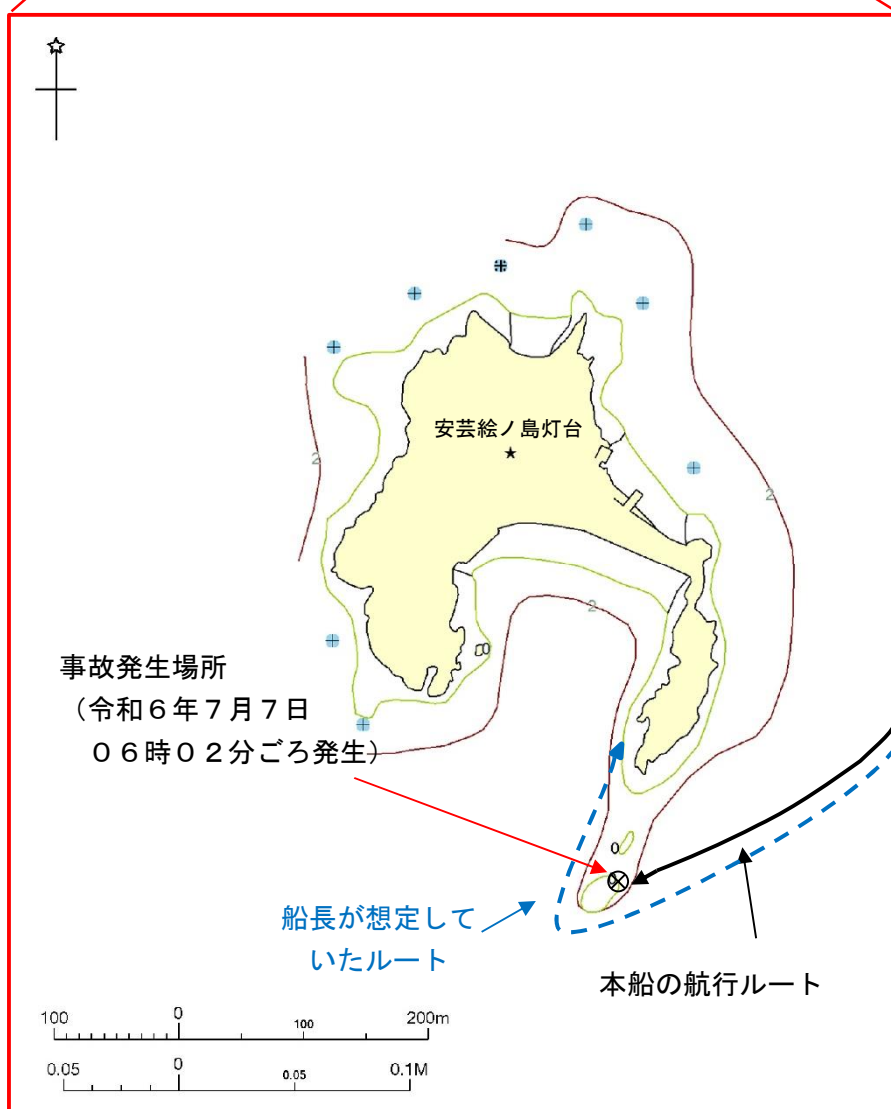
付図1 事故発生経過概略図

<p>本船の喫水は、船首約0.3m、船尾約0.8mであった。</p> <p>船長は、絵ノ島付近に釣り客を乗せて航行した経験が幾度もあったので、本件干出岩の存在は知っていた。</p> <p>船長は、本事故当時、本件干出岩が海面下であり、目視で確認できないことは分かっていたが、慣れた海域で干出岩の概位は把握しているつもりであったので、目測で把握した自船と絵ノ島南端との距離を基に、本件干出岩の概位を目視で推測しながら航行を続け、GPSプロッターで本件干出岩の正確な位置を確認しなかった。</p> <p>本船に搭載しているGPSプロッターは、拡大表示にすると本件干出岩を表示できるものであったが、船長は、慣れた海域ではふだんから目視による船位の確認を行っており、本事故時もGPSプロッターを確認していなかった。</p> <p>海図W1112B（広島港西部）には、本件干出岩が記載されていた。</p> <p>船長及び釣り客は、全員が救命胴衣を着用していた。</p> <p>（付図1 事故発生経過概略図 参照）</p>
<p><b>分析</b></p>	<p>本船は、絵ノ島東方沖を西南西進中、本件干出岩が海面下であり目視で確認できない状況下、船長が、目視のみで船位を把握し、GPSプロッターによる船位の確認を適切に行わなかったことから、本件干出岩に接近していることに気付かず、本件干出岩に乗り揚げたものと考えられる。</p> <p>船長は、出航時からGPSプロッターを起動していたものの、ふだんから慣れた海域では目視のみで船位を確認していたことから、本事故時もGPSプロッターによる船位の確認を行わなかったものと考えられる。</p>
<p><b>原因</b></p>	<p>本事故は、本船が、絵ノ島東方沖を西南西進中、本件干出岩が海面下であり目視で確認できない状況下、船長が、慣れた海域であったので目視のみに頼り、GPSプロッターによる船位の確認を適切に行わなかったため、本件干出岩に接近していることに気付かず、本件干出岩に乗り揚げたものと考えられる。</p>
<p><b>再発防止策</b></p>	<p>今後の同種事故等の再発防止に役立つ事項として、次のことが考えられる。</p> <ul style="list-style-type: none"> <li>・ 船長は、干出岩など陰礁域が存在する海域を航行する場合、目視に加えてGPSプロッター等の航海計器を有効に活用し、自船の船位を確認すること。</li> </ul>
