船舶事故調査報告書

令和7年1月22日
運輸安全委員会（海事専門部会）議決

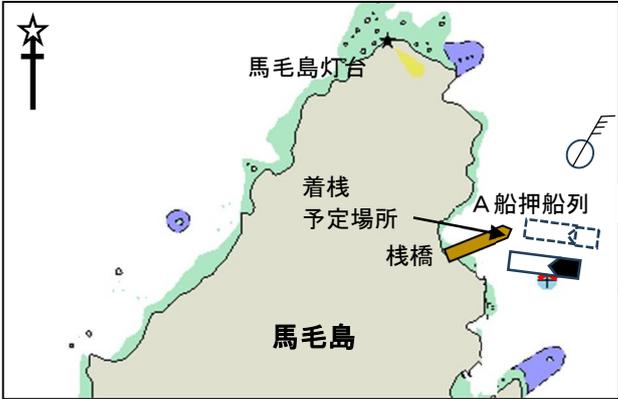
<p>図1 着棧操船状況図</p>

事故種類	乗揚
発生日時	令和5年9月27日 09時50分ごろ
発生場所	鹿児島県西之表市馬毛島自衛隊馬毛島基地（仮称）仮設棧橋B東方沖 馬毛島灯台から真方位147° 1,200m付近 （概位 北緯30° 45.4′ 東経130° 51.8′）
事故の概要	作業船第三十八日の出丸は、起重機船第八日の出号と押船列を構成して着棧操船中、同押船列が岩礁に乗り揚げた。
事故調査の経過	令和5年12月25日、主管調査官（門司事務所）を指名原因関係者から意見聴取手続実施済
事実情報 船種船名、総トン数 船舶番号、船舶所有者等	A 作業船 第三十八日の出丸、19トン 292-41622長崎、増山建設株式会社 B 起重機船 第八日の出号、全長約60.0m なし、増山建設株式会社
乗組員等に関する情報	船長、一級小型・特殊・特定
負傷者	なし
損傷	A なし B 左舷船尾部外板に亀裂を伴う擦過傷
気象・海象	気象：天気 晴れ、風向 北東、風力 4、視界 良好 海象：波高 約1.5m、潮汐 下げ潮の末期、潮高 約44cm（西之表）
事故の経過	A船は、船長ほか5人が乗り組み、作業員2人を乗せ、B船の船尾凹部に船首部を結合して押船列（以下「A船押船列」という。）を構成し、自衛隊馬毛島基地（仮称）仮設棧橋B（以下「棧橋」という。）に着棧操船中、強まった北東風に圧流され、A船押船列が岩礁に乗り揚げた。（図1参照）

<p>A 船押船列は、自力離礁した後、再度着棧操船を行うため馬毛島沖で待機したものの天候の悪化で断念し、西之表港に入港して着岸したところ、乗組員は、B 船の左舷船尾部から海水が船倉へ流入していることを認め、ビルジポンプで排水作業を行った。</p> <p>B 船の喫水は、船首尾共に約 3.0m であった。</p> <p>船長は、岩礁の存在を知っていたものの、過去に北東風が吹いている状況で問題なく着棧できた経験があったので、棧橋への接近を続けても着棧作業に支障はないと思っていた。</p> <p>船長は、北東風を右舷方から受けていることは分かっていたので、風が強まって岩礁側へ圧流されることを考慮し、岩礁から遠ざかるように操船していれば良かったと本事故後に思った。</p>
分析	<p>A 船押船列は、着棧操船中、船長が、風力 4 の北東風を受ける状況下、岩礁側への圧流を考慮しなかったことから、南西方に圧流されて岩礁に乗り揚げたものと考えられる。</p> <p>船長は、岩礁の存在を知っていたものの、過去に北東風が吹いている状況で問題なく着棧できた経験があったことから、岩礁側への圧流を考慮せず、棧橋への接近を続けたものと考えられる。</p>
原因	<p>本事故は、A 船押船列が、着棧操船中、船長が、風力 4 の北東風を受ける状況下、岩礁側への圧流を考慮しなかったため、南西方に圧流されて岩礁に乗り揚げたものと考えられる。</p>
再発防止策	<p>今後の同種事故等の再発防止に役立つ事項として、次のことが考えられる。</p> <ul style="list-style-type: none"> ・ 船長は、岩礁に向かって圧流されないよう、風向及び風力が自船に与える影響を考慮し、岩礁との距離を十分確保できるよう操船すること。
