船舶事故調査報告書

運輸安全委員会（海事専門部会）議決

事故種類	乗揚
発生日時	令和6年6月9日 04時48分ごろ
発生場所	北海道小樽市小樽港南南東方沖 小樽港島堤灯台から真方位125° 2.0海里（M）付近 （概位 北緯43° 10.8′ 東経141° 03.7′）
事故の概要	プレジャーボート <sup>ジャッペ</sup> Jappelは、南東進中、魚礁に乗り揚げた。
事故調査の経過	令和6年6月24日、主管調査官（函館事務所）を指名 原因関係者から意見聴取手続実施済
事実情報	
船種船名、総トン数	プレジャーボート Jappe、5トン未満（長さ8.29m）
船舶番号、船舶所有者等	202-4546北海道、有限会社ダイクル
乗組員等に関する情報	船長、一級小型
負傷者	なし
損傷	右舷船尾部船底外板に破口、プロペラ翼に曲損
気象・海象	気象：天気 晴れ、風向 南東、風力 2、視界 良好 海象：波向 南東、波高 約0.5m、潮汐 上げ潮の末期 日出時刻：03時56分ごろ
事故の経過	<p>本船は、船長が1人で乗り組み、同乗者3人を乗せ、釣りの目的で、小樽港内のマリーナを発進し、小樽市朝里の北方沖で船長と同乗者3人が釣りを行った後、釣り場を移動することとした。</p> <p>船長は、釣り仲間から、小樽市朝里の北方沖の海面下には海岸線に沿って構造物（数十年前に設置された魚礁、以下「本件魚礁」という。）があることを伝えられ、付近を航行した際におおよその位置を確認しており、ふだんから本件魚礁付近を避けて航行していた。</p> <p>船長は、移動を始める前に沖に向けて航行しており、陸岸から離れた場所から、釣り場を移動する南東進を開始したので、本件魚礁の北方（沖方）50m付近を通過すると思い、小樽市朝里に所在する防波堤の北端付近を船首目標として南東進した。</p> <p>船長は、ふだんのように山だて（海岸にある山や建物等を目標物として航行すること）で操船し、同乗者に波しぶきが掛からないよう、約4ノットの対地速力で南東進を続けていたところ、船底から異音が生じ、本船が本件魚礁と思われる浅所に乗り揚げ、乗り切ったことに気付いた。</p> <p>船長は、本船を沖に移動させて停船し、損傷状況を確認したところ、機関室への浸水を認めたので、118番通報した後、ビルジポンプを使用して排水しながら自力航行してマリーナに戻った。</p> <p>本船の喫水は、船首約0.4m、船尾約1.0mであった。</p>

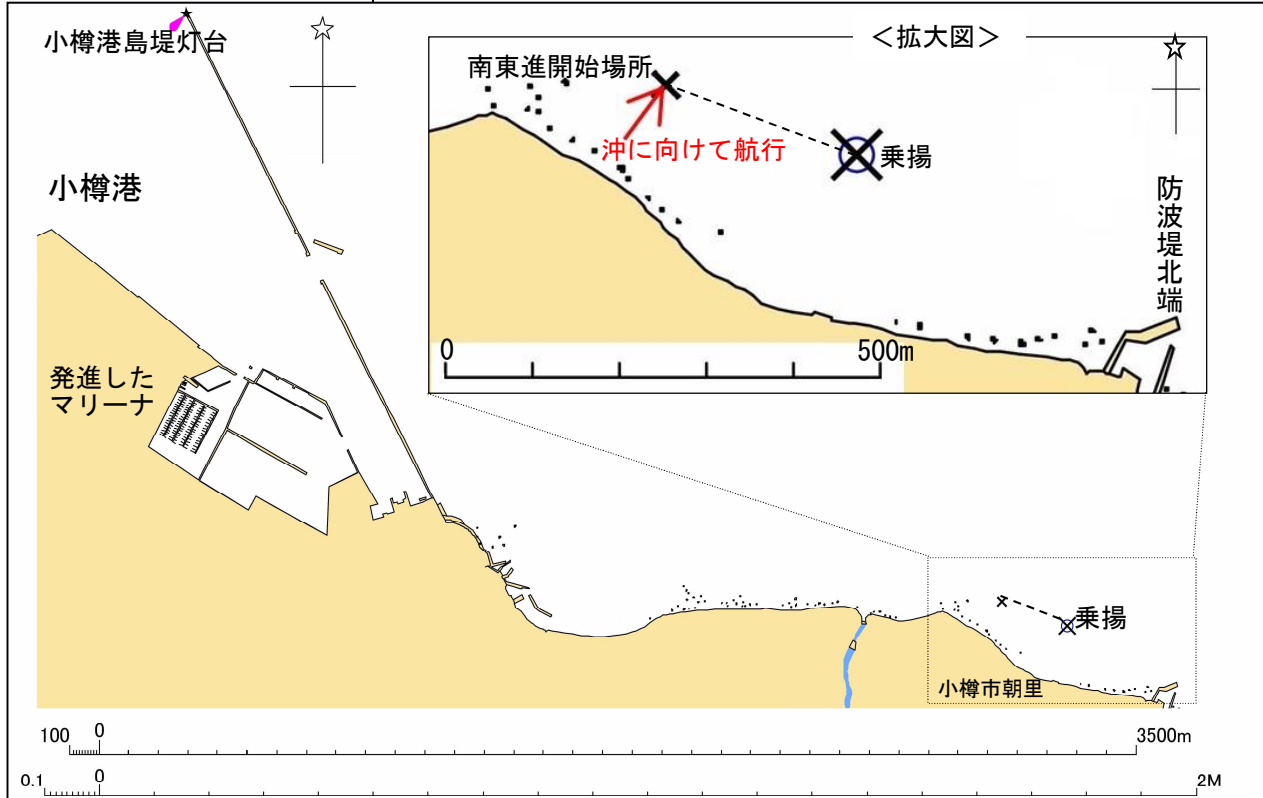
図1 乗揚に至る状況(概要)

船長は、南東進を開始する前に沖に向けて航行しており、陸岸から離れた場所から発進したのが、本件魚礁の沖を通過すると思ったが、南東進を開始した場所が思っていたよりも陸岸から離れていなかったため、本件魚礁に接近する進路となってしまったと本事故後に思った。

船長は、本事故時はほぼ満潮時でさざ波があったので、潮が引いて海象が穏やかであれば気付いたはずの、海面上に出ている本件魚礁の一部や海面の色の変化に気付かなかったと本事故後に思った。

船長は、ふだんからGPSプロッターを使用することなく山だてで操船しており、本件魚礁の概位を把握していたものの、GPSプロッターに位置を記録する等の措置を採っていなかった。
